Czikora Bernadett építőmérnök hallgató, BME:
Családi házzá alakított, egykori római katolikus plébánia
épületének műszaki és anyagvizsgálata
(1998. november)

Az épület műszaki leírása és állapotfelvétele

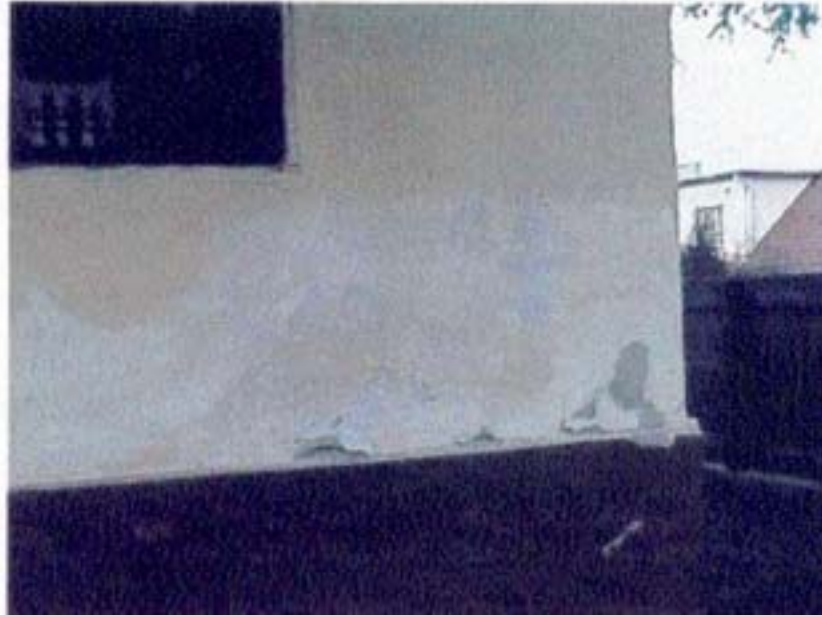
A külső szemrevételezés során észlelt vakolat elváltozásokból, megállapítható, hogy az épület építésekor vagy nem készült falszigetelés, vagy az eltelt idő alatt már tönkrement. Az alapfal fölötti falszakaszon enyhe sókiválás fehéres színű foltjai láthatók a külső felületen és belül egyaránt. A probléma megoldása a jelenlegi állapotban csak valamilyen utólagos falszigetelési eljárás alkalmazása lehet. Célszerű lett volna ezt a felújítás során elvégezni, így elkerülhető lett volna a bekövetkező vakolatsérülések javítása.

A felújítás során a nagyobb szerkezeti illetve esztétikai javításokat elvégezték. A falszigetelések kijavítása nem történt meg, ezt rövid időn belül pótolni kell az épület és az elvégzett munkák védelme érdekében.

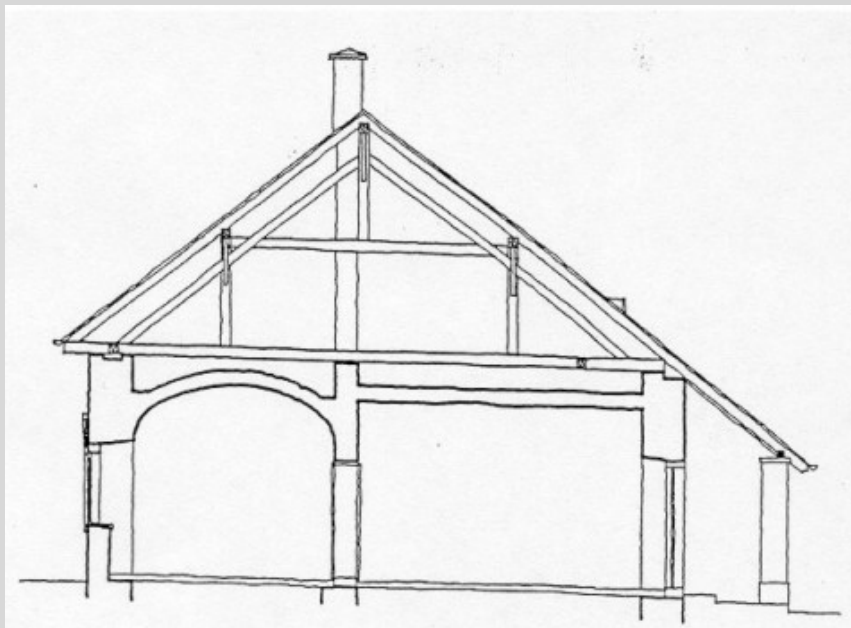
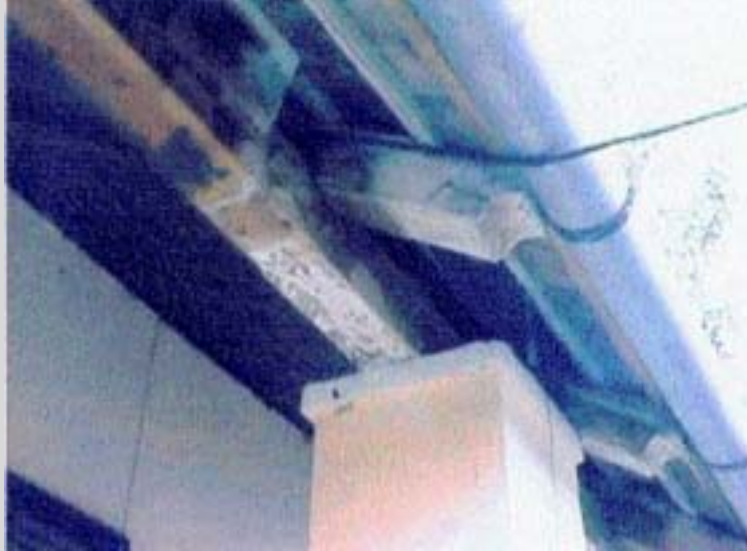
Az épület tetőszerkezete háromszékes faszerkezetű fedélszék. A beépített faanyag jó minőségű sűrűszálú fenyőfa szarufák és szelemenek. Az épület fennállásának hosszú ideje alatt valószínűleg többször előfordult a tetőhéjazati hibák késedelmes javítása, mert faszerkezeten több helyütt láthatók becsorgó csapadékvíz nyomai, gombásodás okozta foltok. A foltok jelenleg szárazak, mert a felújítás során az összes cseréphiha kijavításra került, a hiányzó cserepeket pótolták, a tetővilágító ablakokat megjavították. A faszerkezeti elemek közül a nagyon előregedettek ki lettek cserélve.

Megfigyelhető, hogy az újonnan beépített szerkezeti elemek faanyaga közel sem olyan jó minőségű mint az eredeti. Ez elsősorban a szálsűrűség és csomómentesség esetében figyelhető meg.

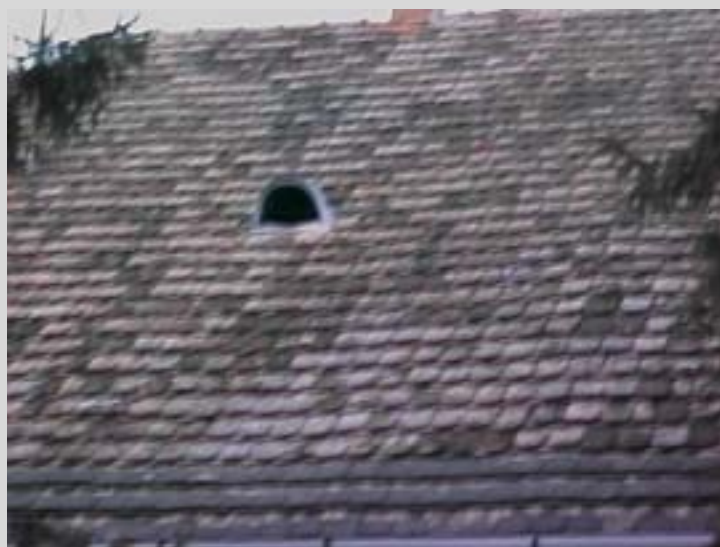
A faszerkezeten levő lécezés előregedett, a lécek több helyen erősen behajolnak, sok helyen gombásodás nyomai látszanak. Célszerű lett volna a felújítás során a teljes lécezés kicserélése. A továbbiakban különös gondossággal kell figyelni a tetőhéjalás épségére, az eltörött vagy lecsúszott cserepeket azonnal pótolni kell. Így a faszerkezet állékonysága még hosszabb ideig fenntartható, ehhez azonban a faszerkezet állandó szárazon tartását és jó szellőzését folyamatosan biztosítani kell.
