Mócza Endre építésmérnök hallgató, YMMF:

Családi ház állapotának elemzése

(1998. április)

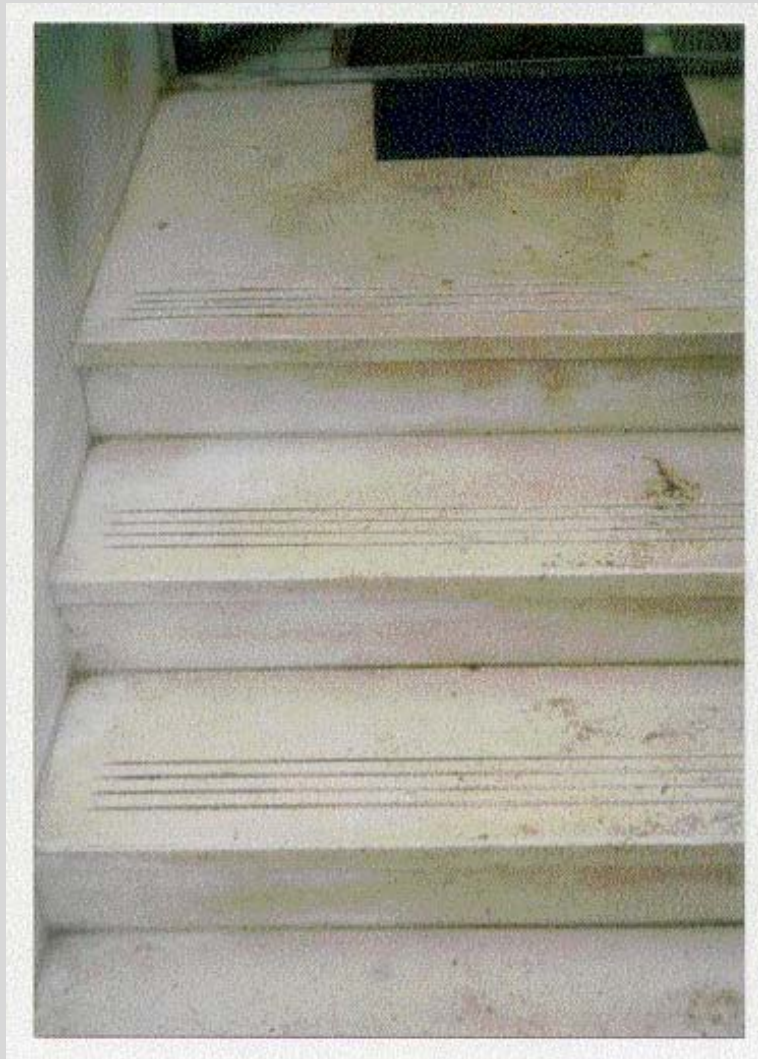
A ház felépítésekor a közeljövőben tervbe volt véve a teraszra felvezető lépcső mozaiklap burkolása. A lépcső pihenője erre való tekintettel a szélén szegéllyel lett kialakítva. A további befejező munkálatok valamilyen oknál fogva elmaradtak, s így a mozaik burkolat hiányzott a lépcsőről. A későbbiekben a pihenőben megálló esővíz szükségessé tette a szegély lebontását s ez a betonfelület megroncsolódását eredményezte. A lépcsőfelületek is további burkolásra lettek tervezve, így a betonfelület sem simítva, sem csúszásgátlással ellátva nem lett. Mivel az egész burkolásra (lépesőnél és pihenőnél) csak jóval később került sor, így a pórusos betonfelületek a fagyhatás következtében megrepedeztek, megroncsolódtak

az évek során. A lépcső végül előregyártott, a pihenő pedig monolit műkö-
kialakítással lett kijavítva. A műkő csiszolt és csúszásgátlókkal ellátott.

A felújított teraszlépcső

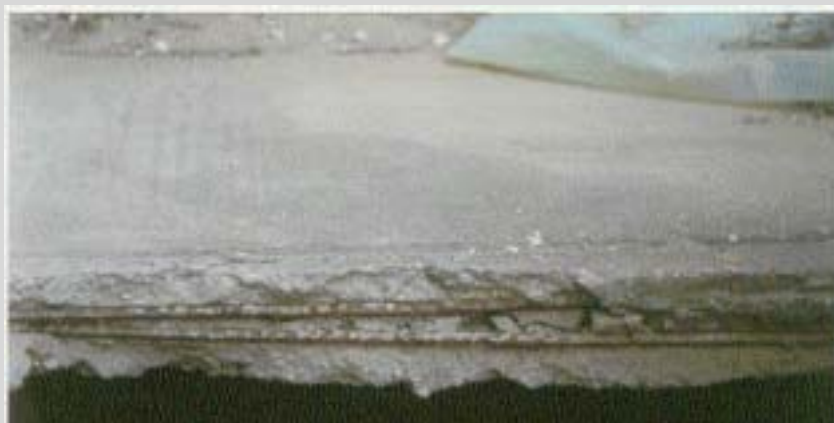
A pincelejáró fölött mintegy 10 cm vastag lemezbetonnal fedték le a kb. 1-1,5 négyzetméteres részt. Ez a betonréteg egyrészt a lépcső fölötti szabad belmagasságot csökkenti le bizonyos helyeken 180 cm alá. Másrészt a helytelen kivitelezésből adódóan, a beton minőségének és a vasalás elhelyezésének köszönhetően a vasalás a felszínre került egyes helyeken, s a beton a környékén megroncsolódott.

A pincelejáró feletti monolit vasbeton lemez

A lejárórész tetejét borító lemezbetont, mivel az, az eddigi javításokat figyelembe véve csak így oldható meg, szintén újra kellene önteni.

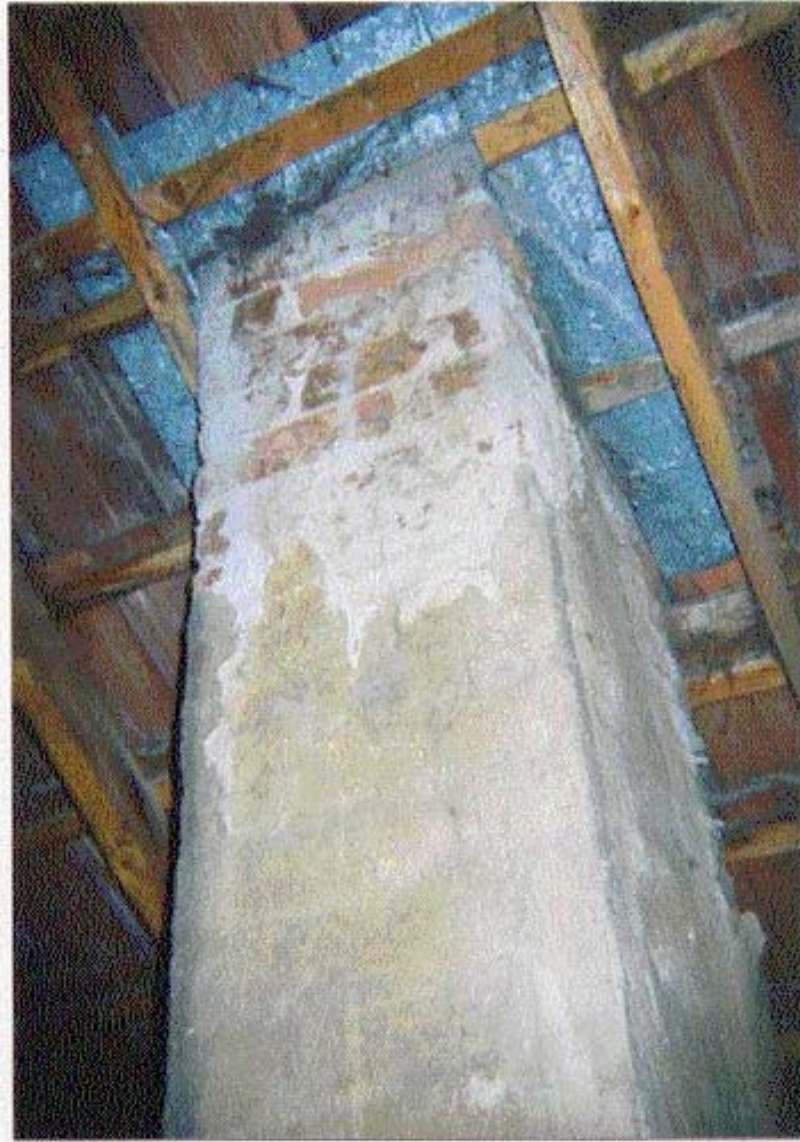
A vizsgált épület egy háromkéményes ház. A három kémény közül jelenleg kettőt használnak. A kémények az előírásoknak megfelelnek, de a kéményfalazat földem feletti része mára már meglehetősen siralmas állapotban van. A kéménytégglák közti habarcsréteg nem megfelelő volt. Ez a kéményszerkezet falazatának egyre lazább mivoltát eredményezte. A három kémény közül az egyik használatban lévő bélésének a kivitelezése sem megfelelő. A béléselemet a kémény felhúzása után helyezték el. Ez a művelet nem volt teljesen sikeres, mivel a pinceföldemnél lévő részénél a kémény húzott, s ez az eltolódás a béléselem utólagos elhelyezésénél a béléselem húzásnál lévő részének elhelyezés közbeni megrepedéséhez vezetett. Így a pincében lévő gázkazán működése közben a keletkező vízpára bekerül a kéményfalazatba is és ezáltal állandó nedvesség hatás alatt tartja azt. Ez tapasztalható a kémény padlásföldem fölötti részének vakolatán, ami mára már teljesen penészes lett.

A megsérült béléscsöves kémény vakolata a padlástérben

A meglehetősen rossz állapotú kémények helyrehozhatók a falazat visszabontásával a földem síkjáig, majd újbóli felhúzásukkal a használaton kívüli kémény kivételével. Ezzel a kémények esetleges leomlását akadályozzuk meg. Ezt követően a gázkazán kéményének bélését kellene eltávolítani, majd annak helyére egy ma már létező hajlékony béléselmet tenni. Az új béléslem már a kémény húzott részén is megfelelően elhelyezhető - s így repedésmentes lenne, - és így biztosítani lehetne a béléslem és kéményfal közének megfelelő hőszigetelő anyaggal való feltöltését (ez eddig a repedés miatt nem történt meg).

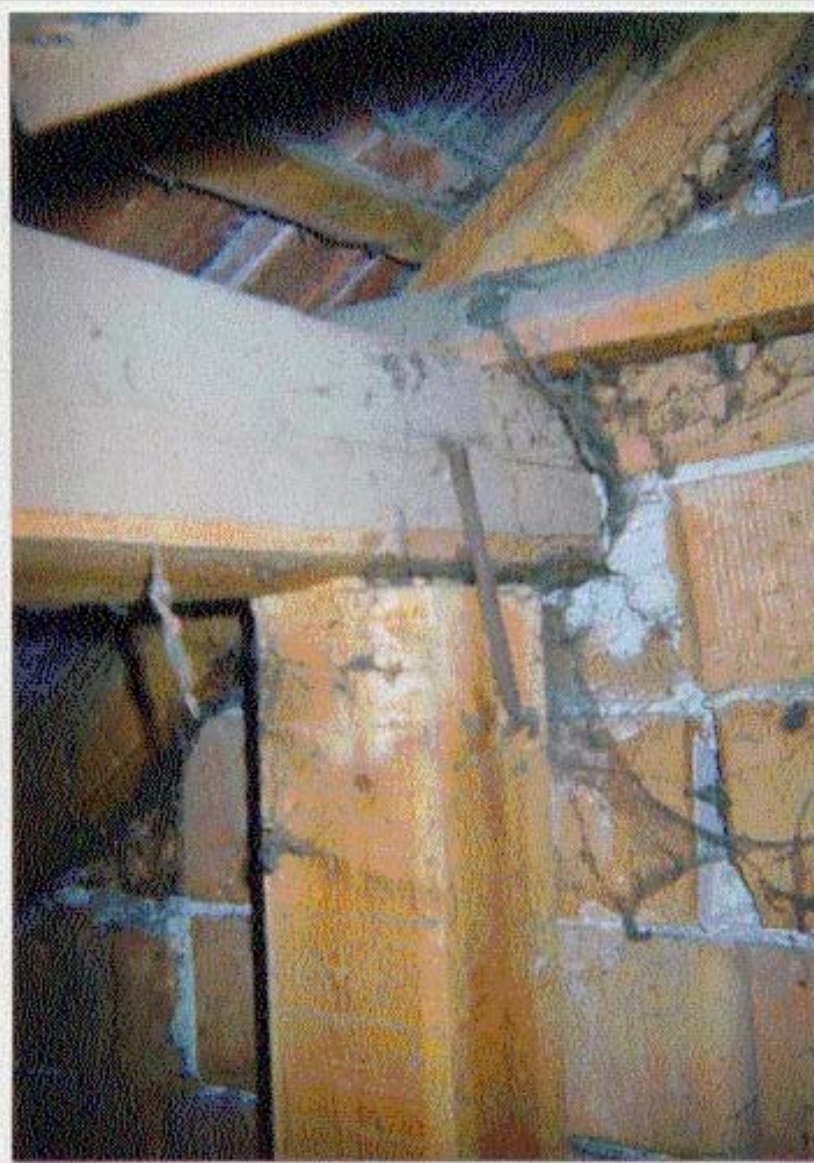
A tetőszerkezetre jellemző, hogy nem megfelelő anyagot használtak fel építésekor. A szarufák ugyanis a nyeregtető gerince felé egyre elvékonyodnak a talpszelemennél mérhető még talán éppen megfelelő mérettől indulva. A tetőszerkezetre jellemző, hogy sem gerincelem, sem ún. kakasülő nincs rajta. A talpszelemen és a tetőgerinc között a talpszelemenhez közelebb található csak megtámasztás a szarufák alatt.

Ezenkívül az ácsmunka sem egészen megfelelő a faszerkezetek kapcsolatait vizsgálva. Mindezen tényezők azt eredményezték, hogy a tetőszerkezet a gyenge teherbíró képessége és nem megfelelő anyagfelhasználása miatt szétcsúszásnak indult, de erre időben felfigyelve sikerült azt megakadályozni a szemközti szarufák fém-, illetve fa-összekapcsolásával. A probléma ezzel csak az, hogy ezen összefogatások a földém felső padlószintje fölött kb. 160 cm-re vannak, s így mind a közlekedést, mind a helykihasználást akadályozzák.

A kifordult derékszelemen

A tetőszerkezet állékonyságának hosszabb távú biztosítása végett nem megengedhető a nem megfelelő méretekkel bíró fa elemek további felhasználása, helybenhagyása, toldása, javíthatása stb. Ez pedig azt eredményezi, hogy sajnos az egész tetőszerkezetet újra kellene építeni új fa szerkezetekkel.

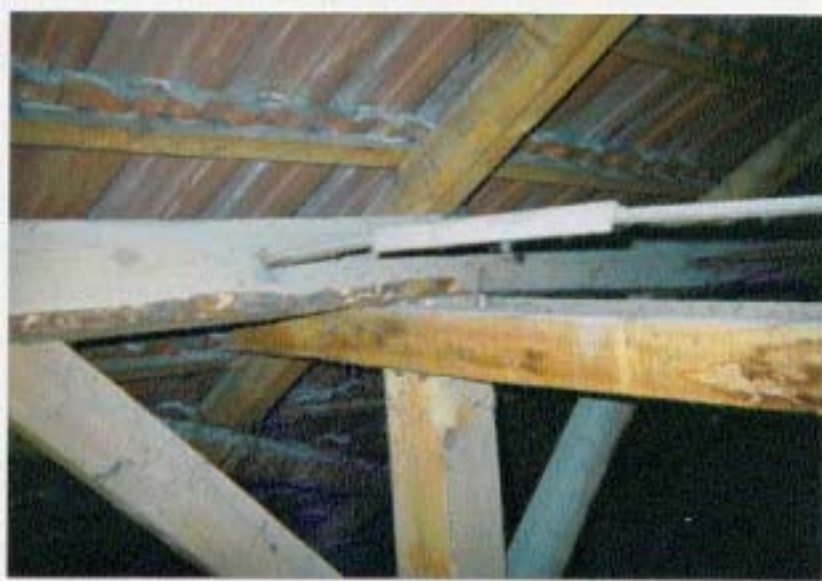
A megcsúszott tető megfogása a derékszelemeneket összehúzó betonacéllal
