**Pecze Ágnes építészmérnök hallgató, BME:
Hilava patak vasbeton hídja
(1998. április)**

A híd általános ismertetése

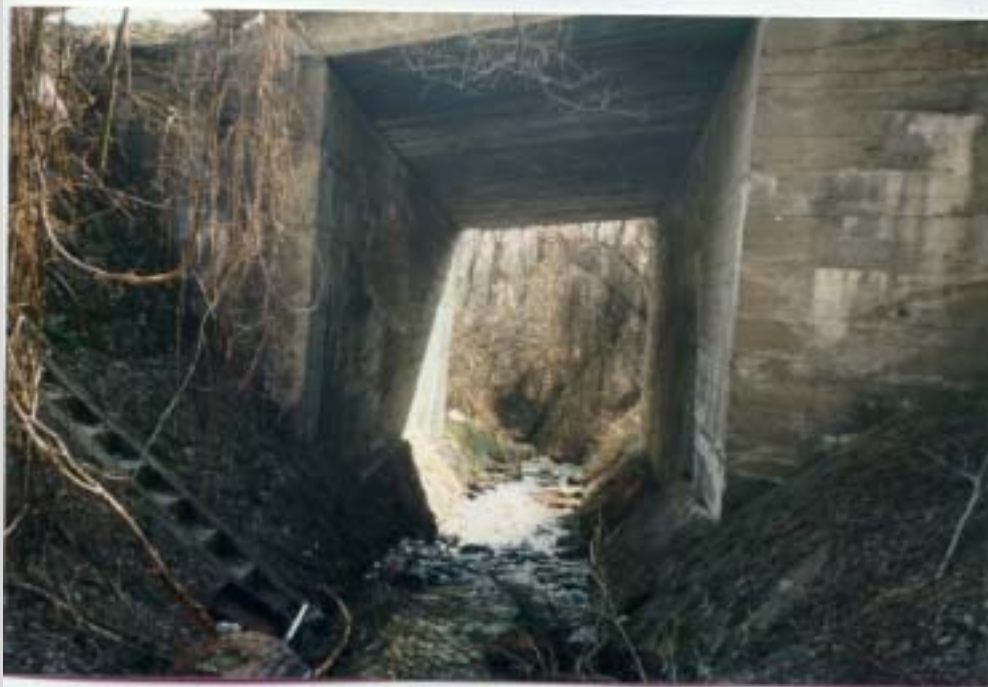
A monolit beton vagy vasalt beton hídfők és a kapcsolódó falak rendkívül sok helyen átáznak. Az „U” alakban körülzárt töltésekből az oda beszivárgó csapadékvíz a falazatok munkahézagainál talál utat magának az eltávozásra. Az 1-4. sz. képeken a külső felületek láthatók a jobb, illetve a bal oldalról. Jól érzékelhetőek a betonozási, munkahézagoknál megjelenő vizes, vagy éppen kiszáradt, de erősen mészkiválásos foltok. A szivárgások jelentősen károsítják a falazatokat a kifagyás miatt egyre nagyobb munkahézagok kialakulásával. A 2. sz. képen látható a Pomáz felőli jobboldali falmagasításának lerepedése, a felette levő korlátoszlop kiszakadt alapbetonja.

1. sz. kép. A befolyási oldal falai

A hídfő- és szárnyfal-falazatok legnagyobb problémáját a töltések felől a munkahézagokon átszivárgó csapadékvíz általi mészkiválások és kifagyások okozzák. Az átszivárgást megkönnyíti a kivitelezéskor létesített hézagoknál az egyes szakaszok nem megfelelő kapcsolata. A híd állagromlásának megakadályozása céljából a hibát mielőbb meg kell szüntetni. Gyors és egyszerű beavatkozásként célszerű először a falak mögött az úttöltés alatt egy-egy keresztirányú mélyszivárgót létesíteni. Ezzel feltehetően a töltés vízutánpótlása jelentősen csökkenni fog. A végleges megoldást azonban a falazatok belső oldalainál létesített „U” alakú szivárgó-rendszer jelentheti.

A munkahézagok javítását csak a víztelenítés megoldása és a felületek kiszáradása után célszerű megkezdeni. A jelentősebb repedéseket ki kell injektálni, majd a mechanikai tisztítás után cementhabarccsal kell a hézagok hiányosságait pótolni. A régebben épített falazatszakszt szemcsehiányos felületeit meg kell tisztítani és javítással le kell zárni a további porladás megakadályozása céljából.

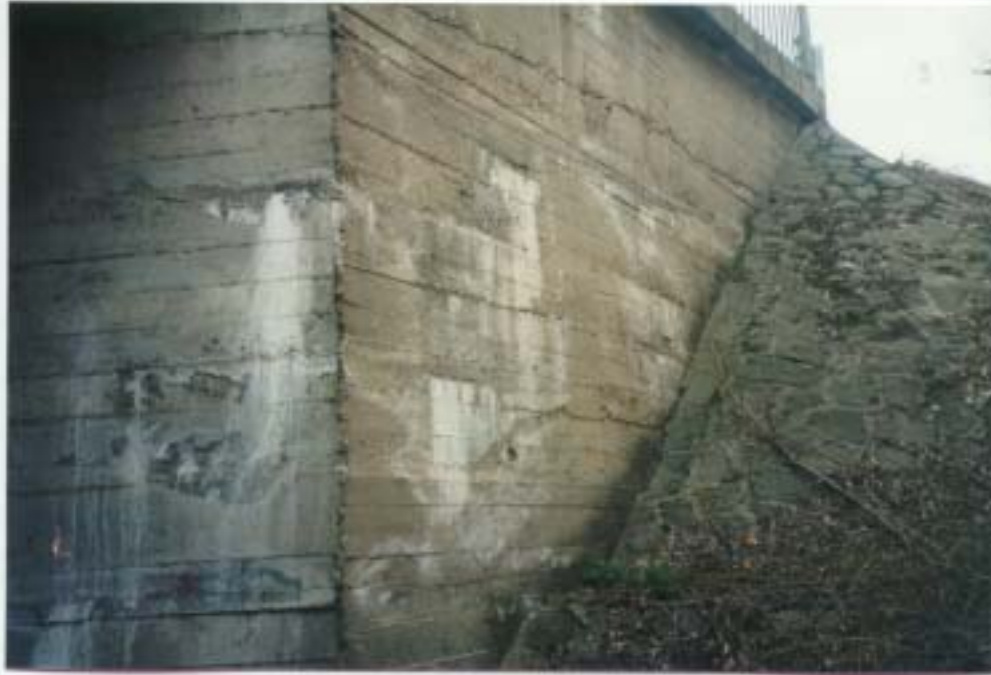
3. sz. kép
Esztergom felőli jobb oldali fal

A Pomáz felőli jobb oldalon a töltést egy ferde betonfal zárja le, melynek felső része elmozdult (3. kép), az abba befogott korlátoszlop alapja kiszakadt (16. kép).

A befolyási oldal Pomáz felőli ferde falának összerepedezett felső részét célszerű elbontani és a padkacsatlakozás kialakításával és a korlátoszlop bebetonozásával együtt újjáépíteni.

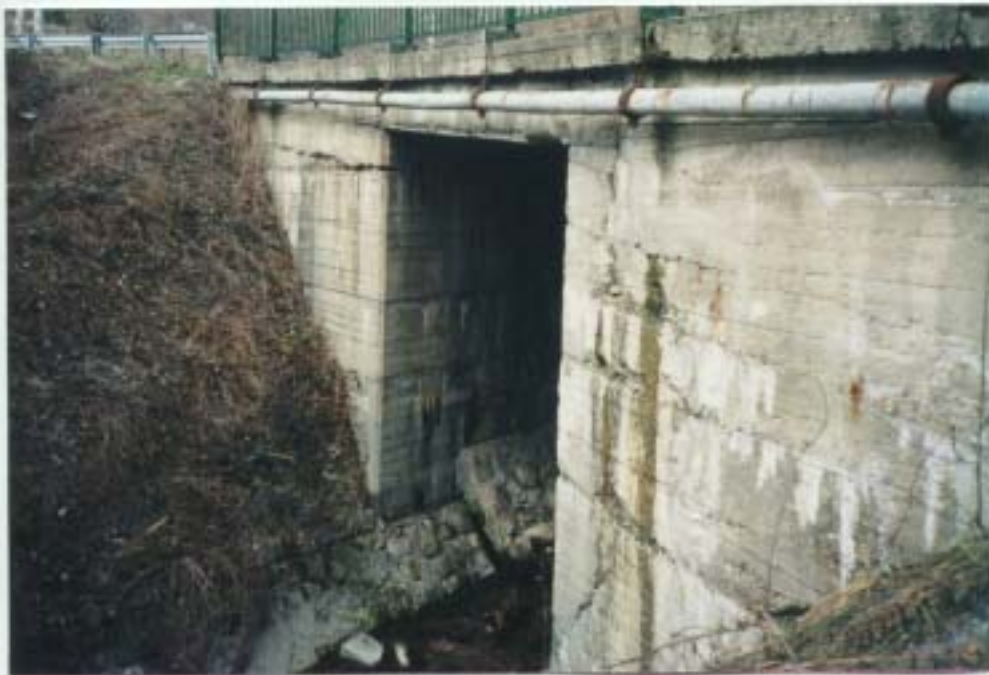
4. sz. kép
Kifolyási oldali falak az erősen
kifagyott munkahézagokkal

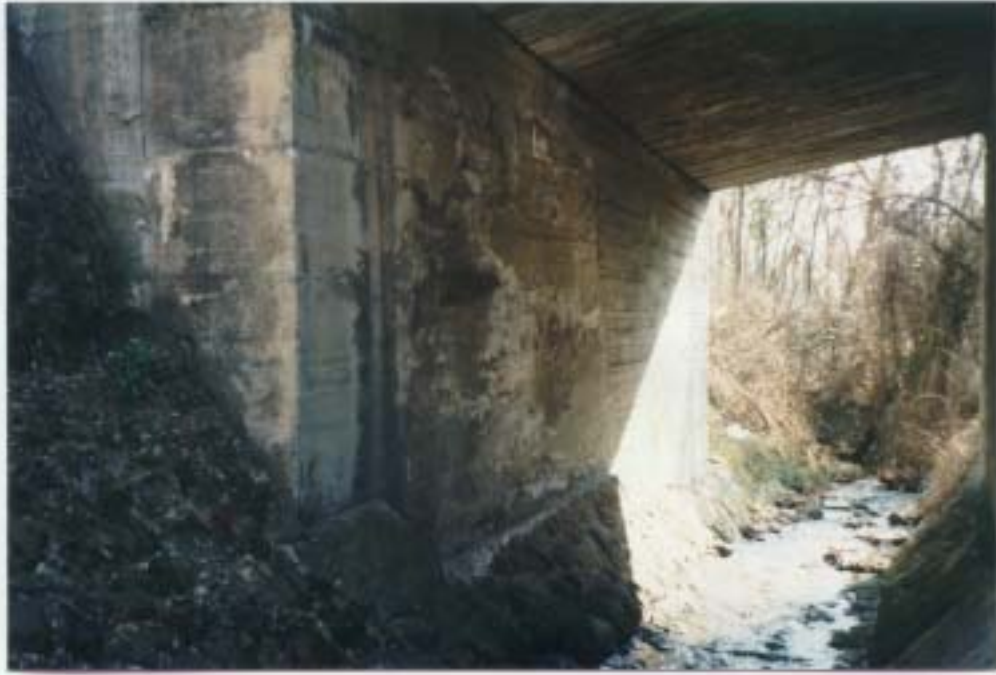
A Pomáz felőli hídfőfalazat belsejét ábrázolja az 5. sz. kép. Jól látható a falazat 3 elkülönülő része: a jobb oldali, erősen ázó szélesítés, a középső, porózus felületű régi szakasz (6. és 7. kép), valamint a szivárgási nyomokon kívül jó állapotú bal oldali szélesítés.

5. sz. kép
Pomáz felőli falazat

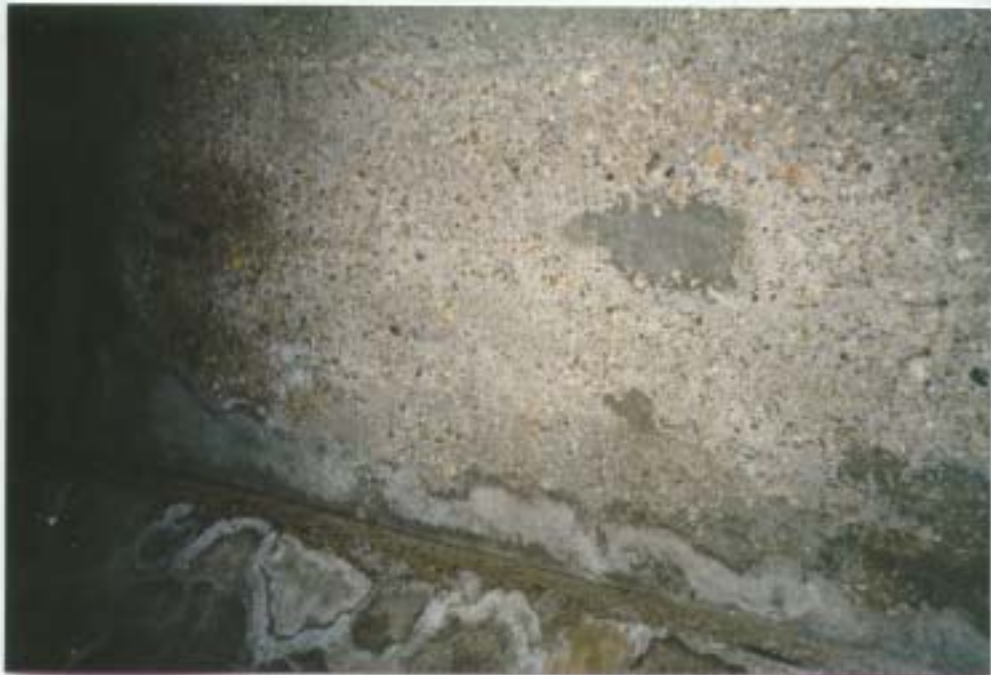
6. sz. kép
A korábban épült falszakasz
szemcsehiányos felülete

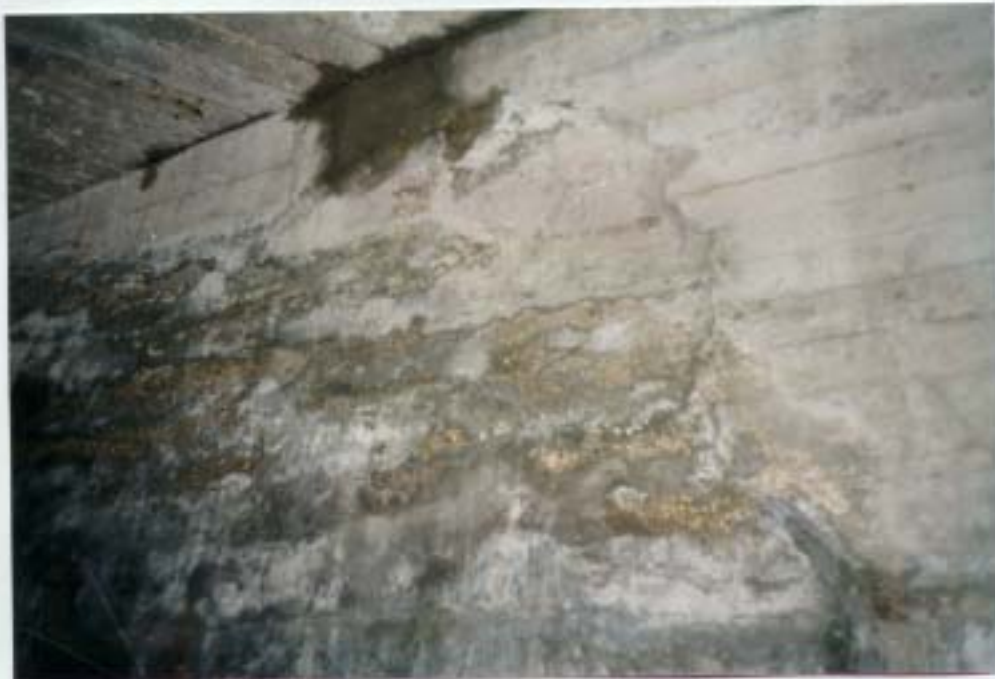
7. sz. kép
Vízbefolyás a felső szerkezet és a szerkezeti
gerenda csatlakozásánál

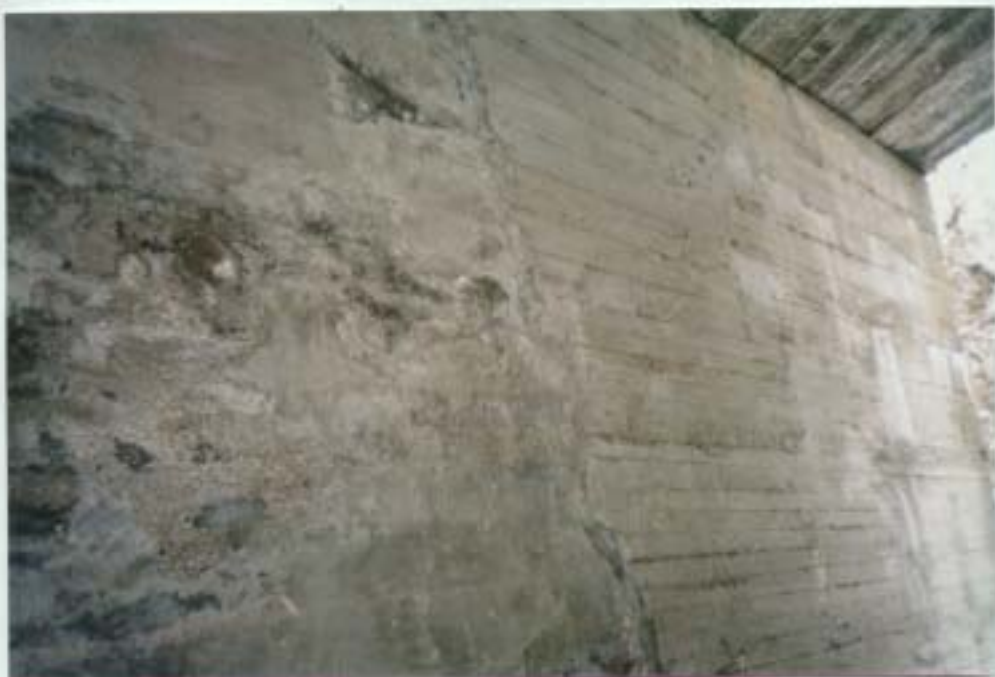
8. sz. kép
A bal oldali régi-új falszakasz Pomáz felőli
száraz csatlakozása

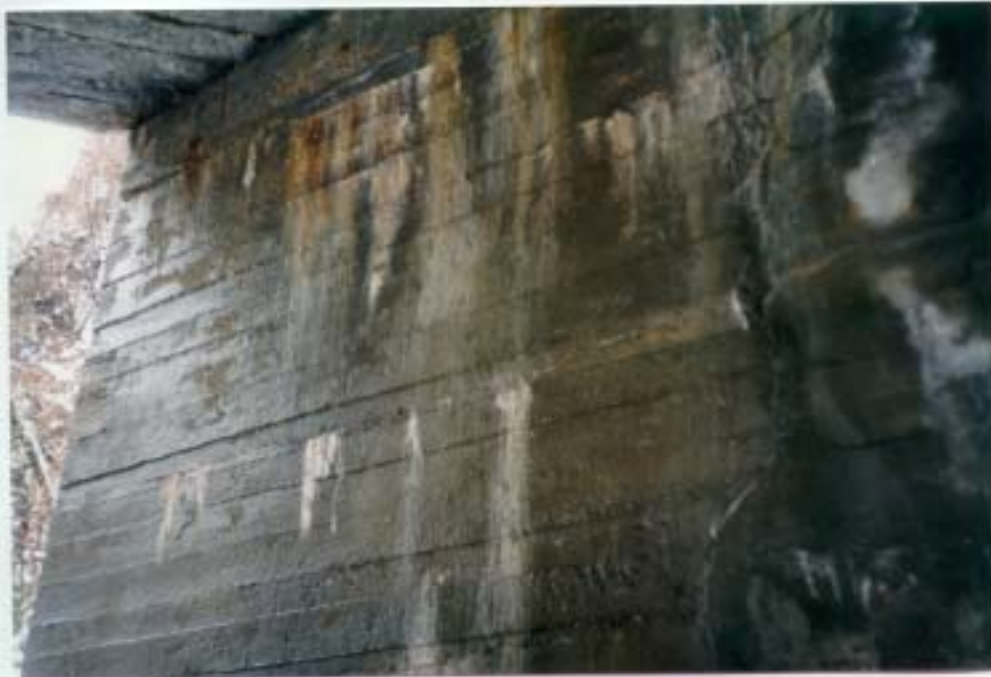
9. sz. kép
A bal oldali régi-új falszakasz Esztergom felőli
nedves csatlakozása

Az Esztergom felőli hídfő belső oldala látható a 9-11. sz. képeken. Látszik, hogy a vízszivárgás jelentős mértékű és nagy kiterjedésű. Elsősorban a középső sáv és a szélesítés közötti csatlakozás jelenti a vízkifolyás fő útvonalát, ahol jelentős a cseppkőképződés is (11. kép). A szivárgások a felső szerkezet alsó szintje alatt 20-30 cm-rel jelennek meg az első munkahézagból, majd minden hézagnál ismétlődnek.

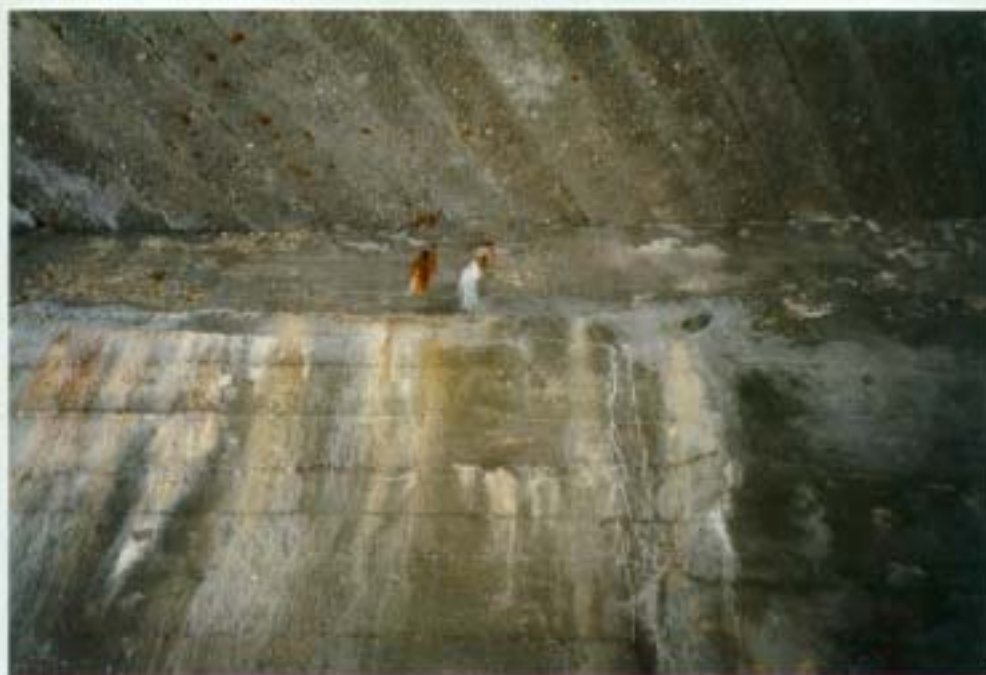
10. sz. kép
Vízfolyások a szerkezeti gerenda alatti munkahézagnál

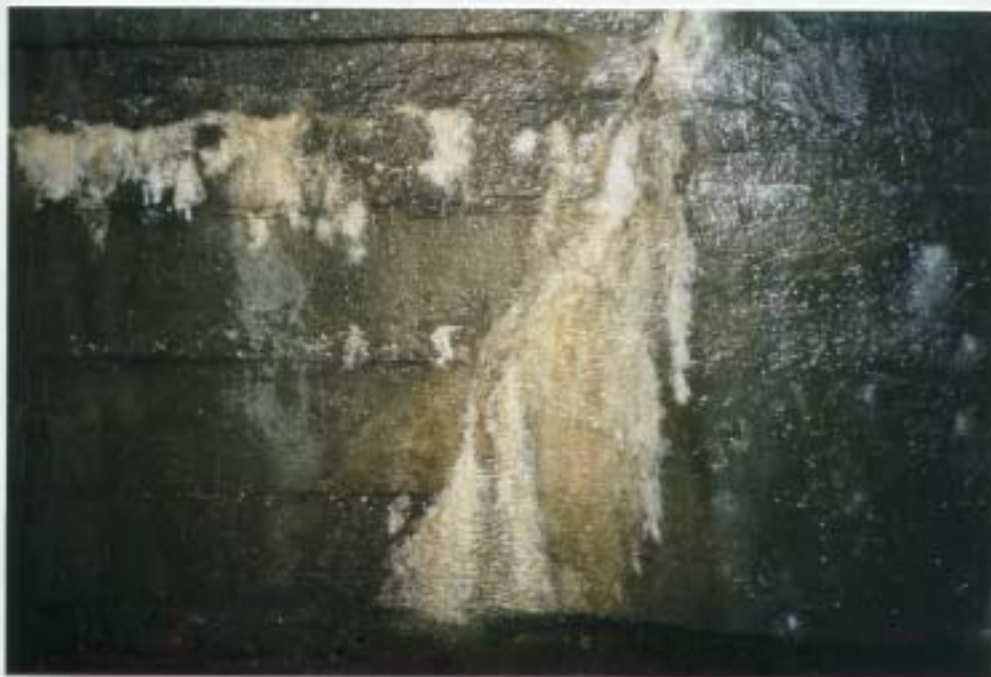
11. sz. kép
Cseppkőképződés a munkahézag mentén

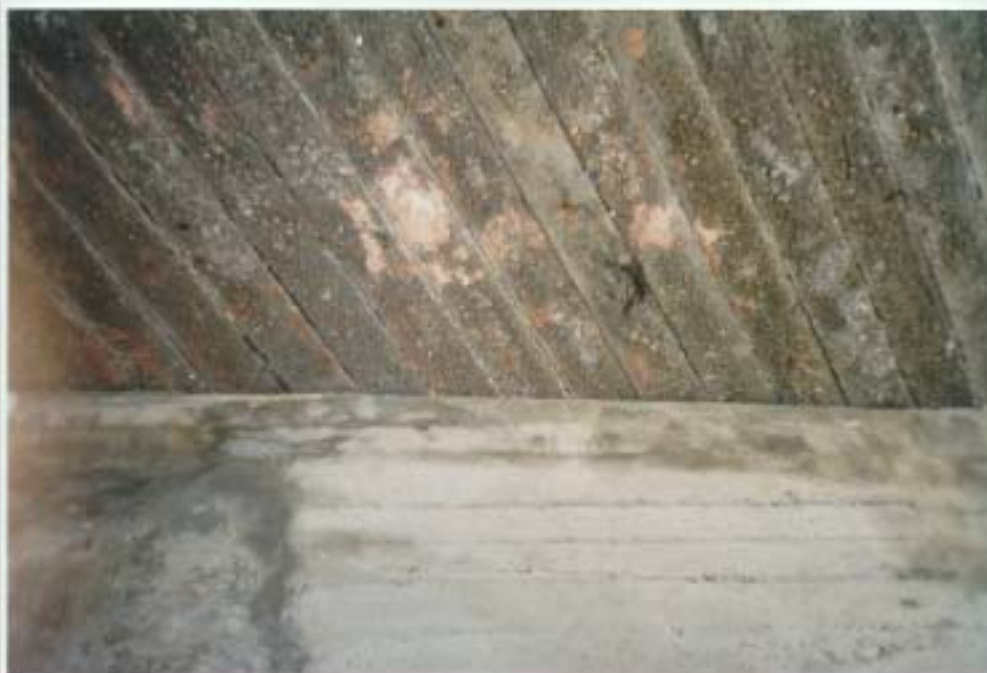
12. sz. kép
Tartók hibás alsó felülete

A tartók alsó felülete rendkívül durva, a nem megfelelő betonfedés miatt rozsdapöttyös. Jelentősebb hiba azonban csak három helyen fordul elő. Az egyik a Pomáz felőli hídfő közelében hídközépen (12. sz. kép) egy tenyérnyi betonhiány, a másik pedig az Esztergom felőli hídfőnél a bal oldali részen két tartó között egy kb. 1,0 m hosszú repedés (13. kép). A harmadik, talán a legkomolyabb hiba a bal oldali szélső tartó alsó részén található lerepedés (13. kép).

Az előző fejezetben részletesen leírt három tartó betonhiányai mechanikai tisztítás után javítással pótolandók.

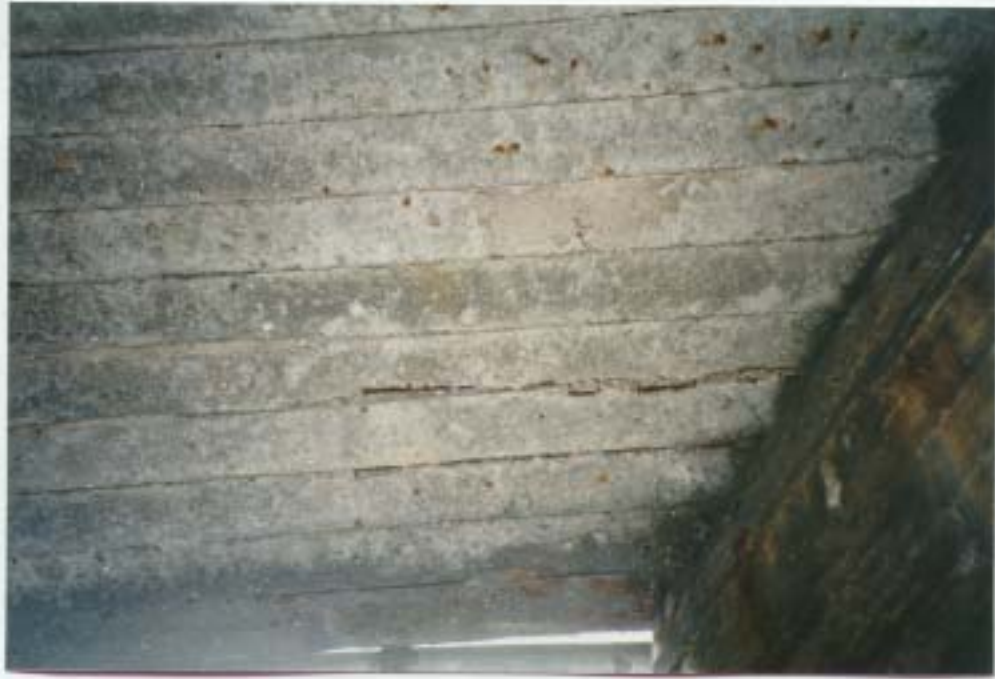
13. sz. kép
Felső szerkezet csatlakozása Esztergom felől

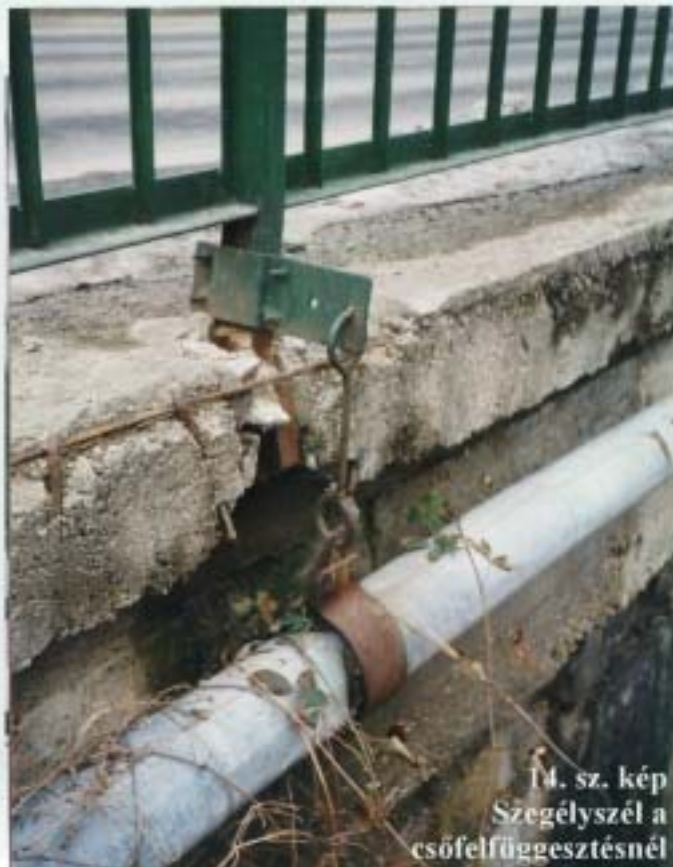
A kétoldali szegélyek közül a jobb oldali lényegesen jobb állapotú, mint a bal oldali. A korlátbekötéseknél jelentős betonhiányok találhatók, az élvédő szögacél alatti oldalfelületek pedig kifagyottak, a szögacélnak nincs mindenhol megfelelő kapcsolatban a betonnal (14-15. kép).

A hídon egyetlen közmű van átvezetve. A felfüggesztések megfelelőek, de alattuk a korlátbekötéseknél a szegélybeton kitöredezett. A védőcső és a felfüggesztő bilincsek rozsdásodnak.

14. sz. kép
Szegélyszél a
csőfelfüggesztésnél

A hídon átvezetett közmű védőburkolatát, és felfüggesztő bilincseit rozsdátlanítás után, a korlátok mázolásával egyidőben korrózióvédelemmel kell ellátni.

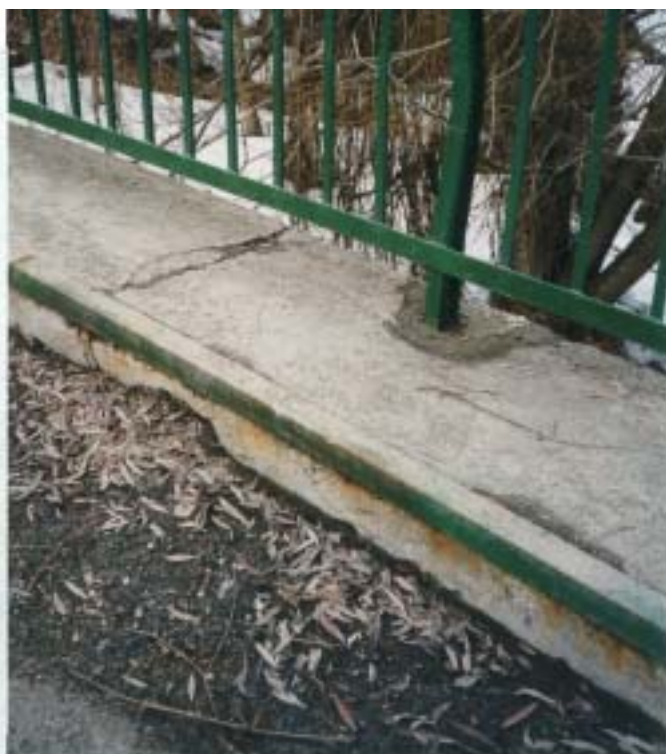
A hídszegélybe történő közvetlen bebetonozással a hídon idomacél járdakorlát található. Festése megfelelő állapotú, azonban néhány mechanikai sérülést tartalmaz (15. kép). Az oszlopok bekötései több helyen kilazulásra veszélyes állapotban vannak. A hídhoz útkorlátként közúti acél vezetőkorlátok csatlakoznak, melyek közül a Pomáz felőli

15. sz. kép
Jobb oldali korlát és szegély részlete

A szegélyek közül a jobb oldali általános felületjavítással könnyen

helyrehozható. A bal oldalon viszont jelentősebb a korrózió hatása, ezért annak elbontását és újjáépítését javaslom. Ideiglenes jelleggel természetesen a lokális javítások is megoldják a problémákat.

A hídkorlátok kilazult oszlopait mielőbb vissza kell betonozni. Egyengetésük, mázolásuk a fenntartási munkák keretében végezhető.

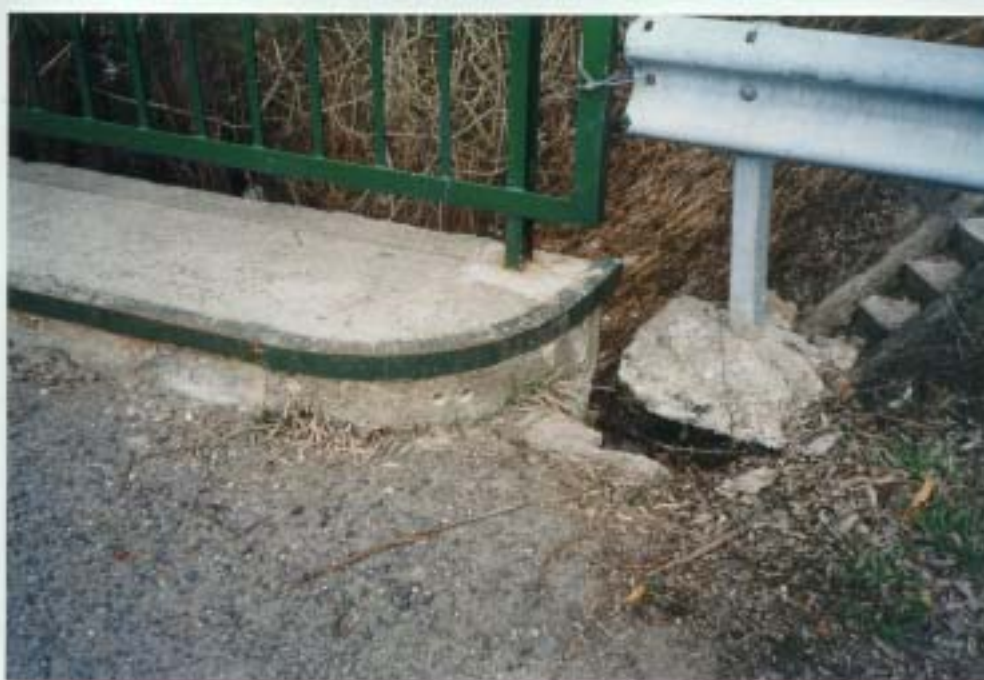
jobb oldali utolsó oszlopának bekötése kiszakadt (16. sz. kép).

16. sz. kép
Jobb oldali korlátsatlakozás Pomáz felől

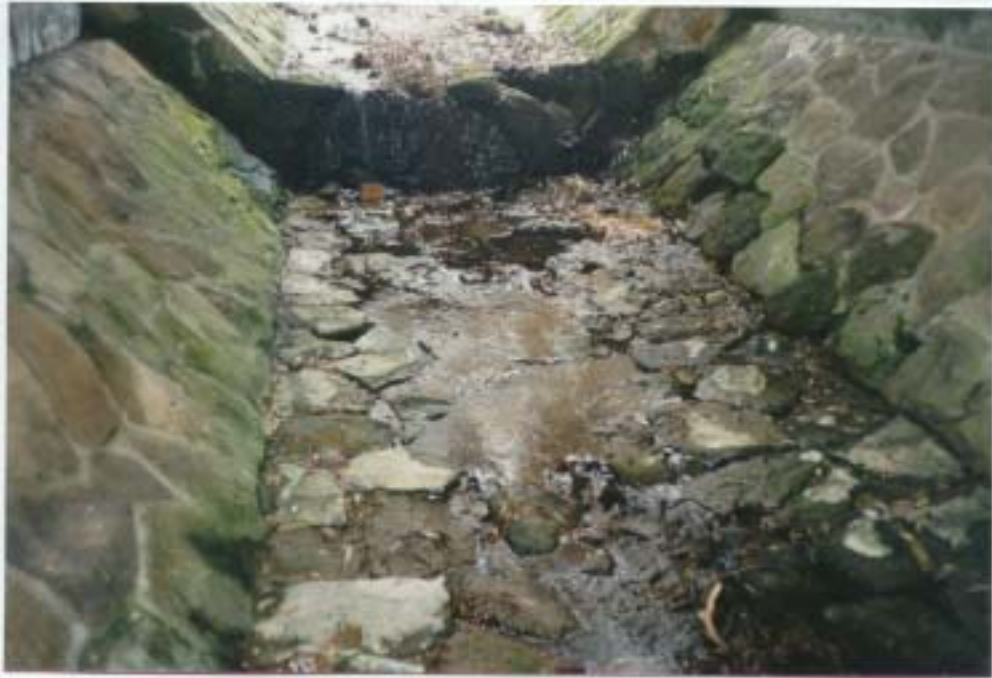
A híd alatti meder a nagy hosszesés miatt terméskővel lépcsősen burkolt. A burkolat fenékrészén, különösen a lépcsőknél a hézagolási hiányok és a nem kellően vastag betonágyazat miatt tönkremeneteli folyamat indult meg (17. sz. kép). A kifolyási oldal felőli részen a mederben jelentős öblösödés van.

17. sz. kép
Mederburkolat a híd alatt

A mederburkolatot a további tönkremenetel megakadályozása, valamint az alapok kimosásának megelőzése érdekében betonba rakott terméskőburkolattal kell helyreállítani.
