Kocsis János Zoltán építőmérnök hallgató, BME:
A kaszaházi Zala-híd anyagtani véleményezése
(2002. május)

A híd rendeltetése, szerkezeti leírása

A kaszaházi Zala-híd a 74. sz. fkl. út 50+479 km szelvényében fekszik.

Szerkezete négynyílású, többtámaszú, közúti vasbeton gerendahíd.

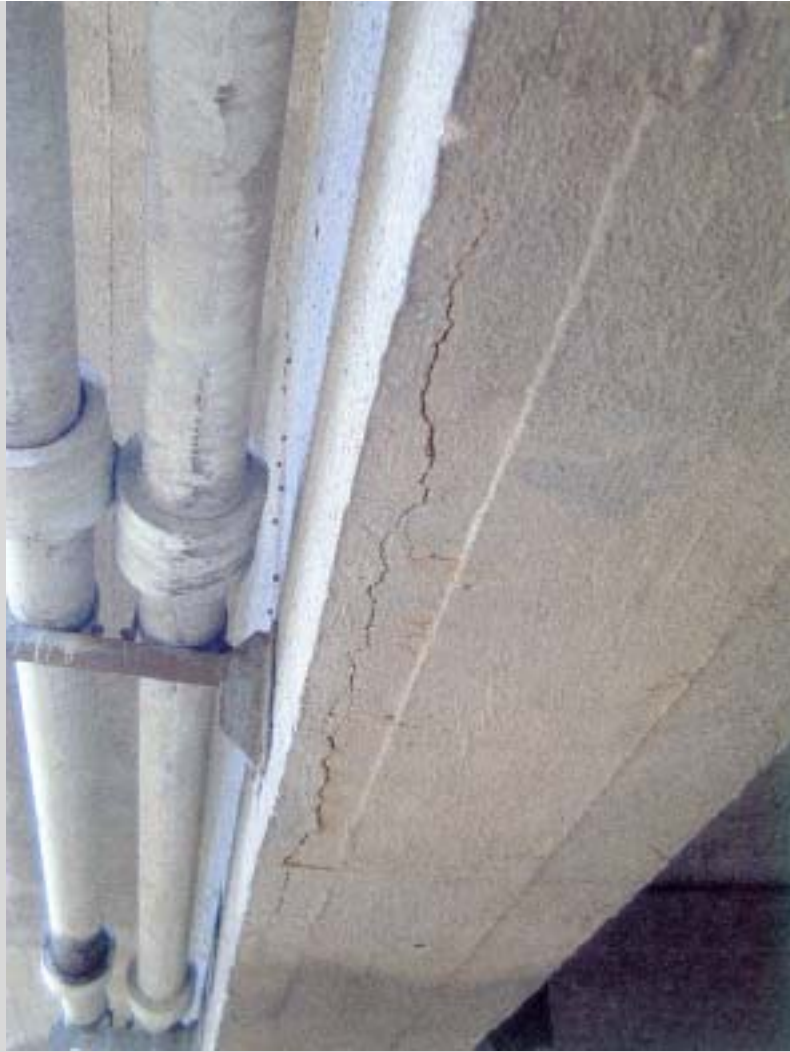
2. fénykép

A szemrevételezéses vizsgálat alapján megállapítható, hogy a befolyó sós vizek a vég-kereszttartóknál és a főtartó végeken a saruknál erős beton- illetve acélkorróziót indítottak meg. A főtartó végein alkalmazott korábbi felületi javítások megrepedeztek, leváltak, a déli hídfőnél kilátszanak az erősen korrodált vasbetétek. A főtartón ezen kívül két helyen élcsorbulás található, a befolyás felőli oldalon a második nyílás harmadik keresztartója közelében alul hosszirányú repedés van (2. fénykép).

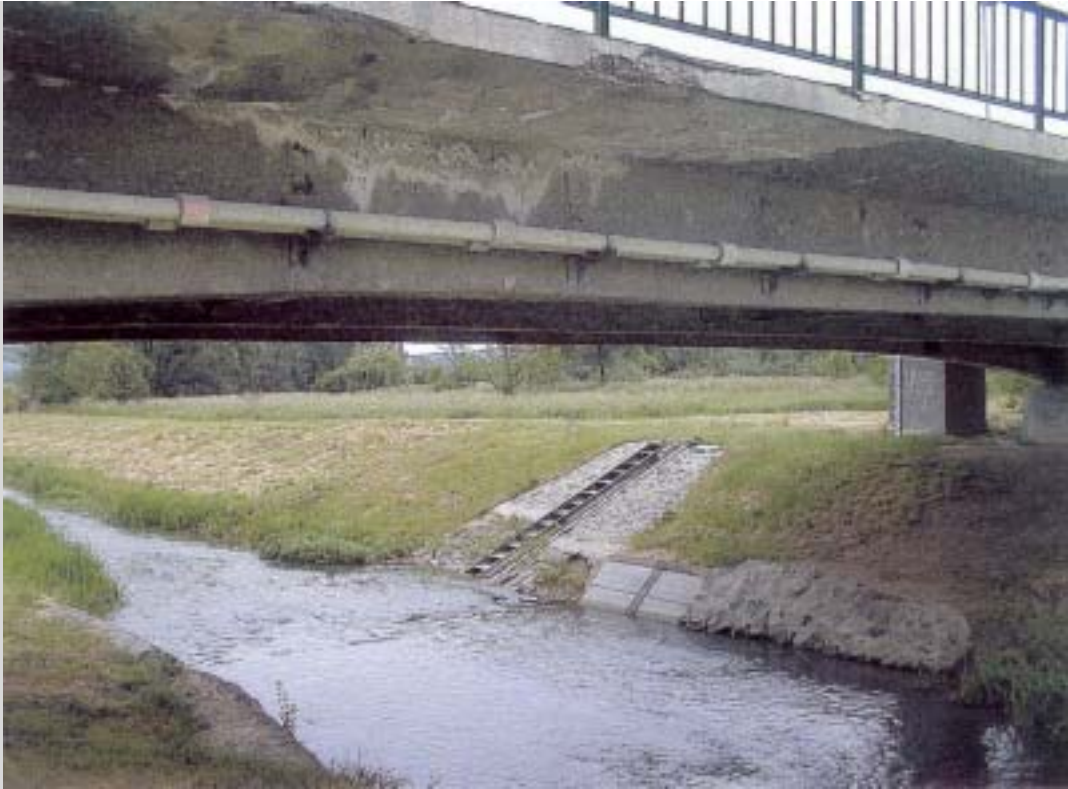
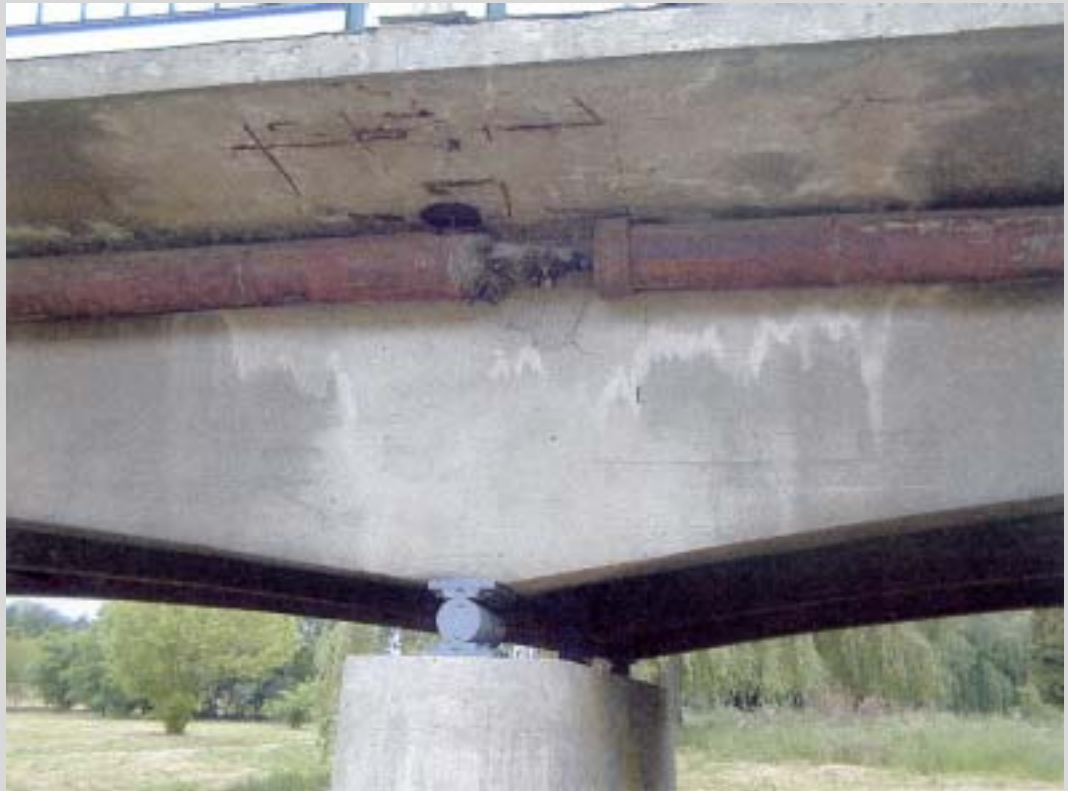
A szélső főtartók külső oldalán és a járdakonzol alsó síkján meszes foltok, átfolyási nyomok láthatók (3., 4. fényképek). A járdakonzol alsó síkján, különösen a befolyási oldalon sok a kilátszó vasbetét, a konzol külső pereménél kitöredezett, korrodált a beton.

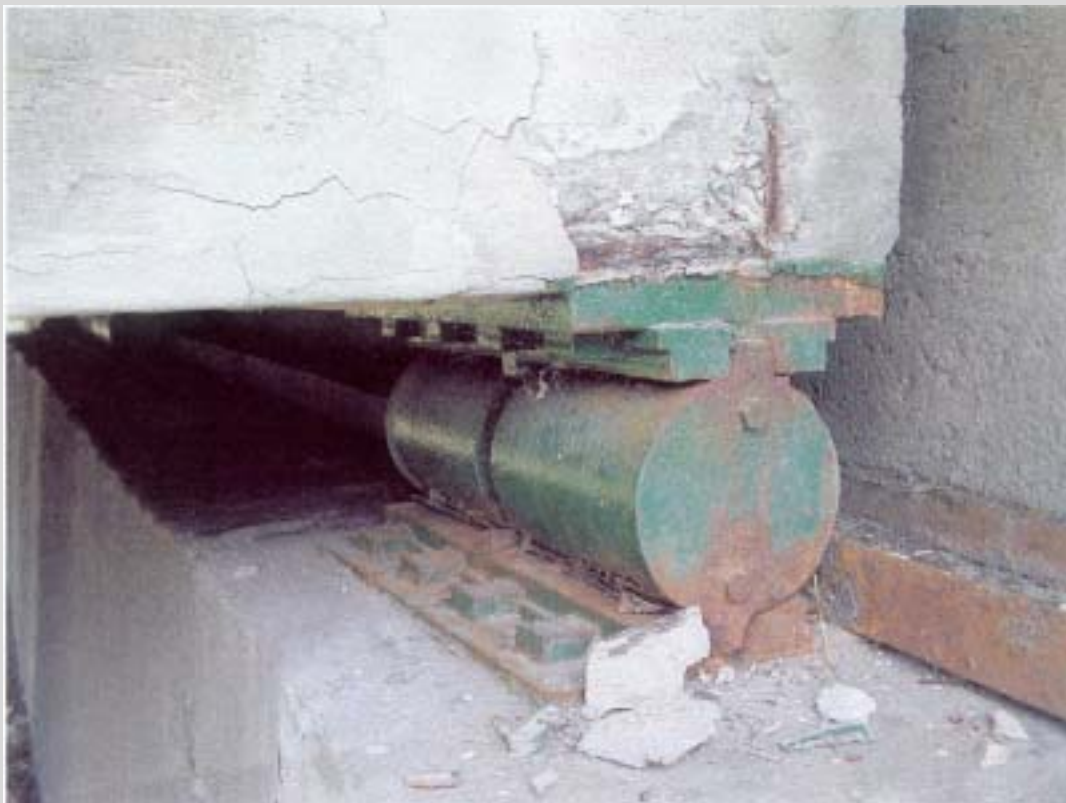
5. fénykép

A hídfőkön lévő gördülő saruk rozsdásak (5. fénykép), a többi saru állapota jó.

A pályáról lefolyó sós olvadék a hídfők beton szárny- és térdfalának károsodását, a hídfőkön lévő gördülő saruk rozsdásodását idézi elő. A járda öntöttaszfalt burkolata a járdakonzol szélei felé lejt, így a rá felröccsenő víz a konzol külső peremének korrózióját, tönkremenetelét okozza.
