Illés Bernadett és Kis Gergely András
építészmérnök hallgatók, YMMF:
A kondorosi Geist - Csákó kastély és melléképülete
(1999. április)

SZERKEZETI SZAKVÉLEMÉNY

**A KONDOROSI GEIST - CSÁKÓ KASTÉLY ÉS MELLÉKÉPÜLETE
BONTÁSÁHOZ, ILLETVE ÁLLAPOT RÖGZÍTÉSÉHEZ**

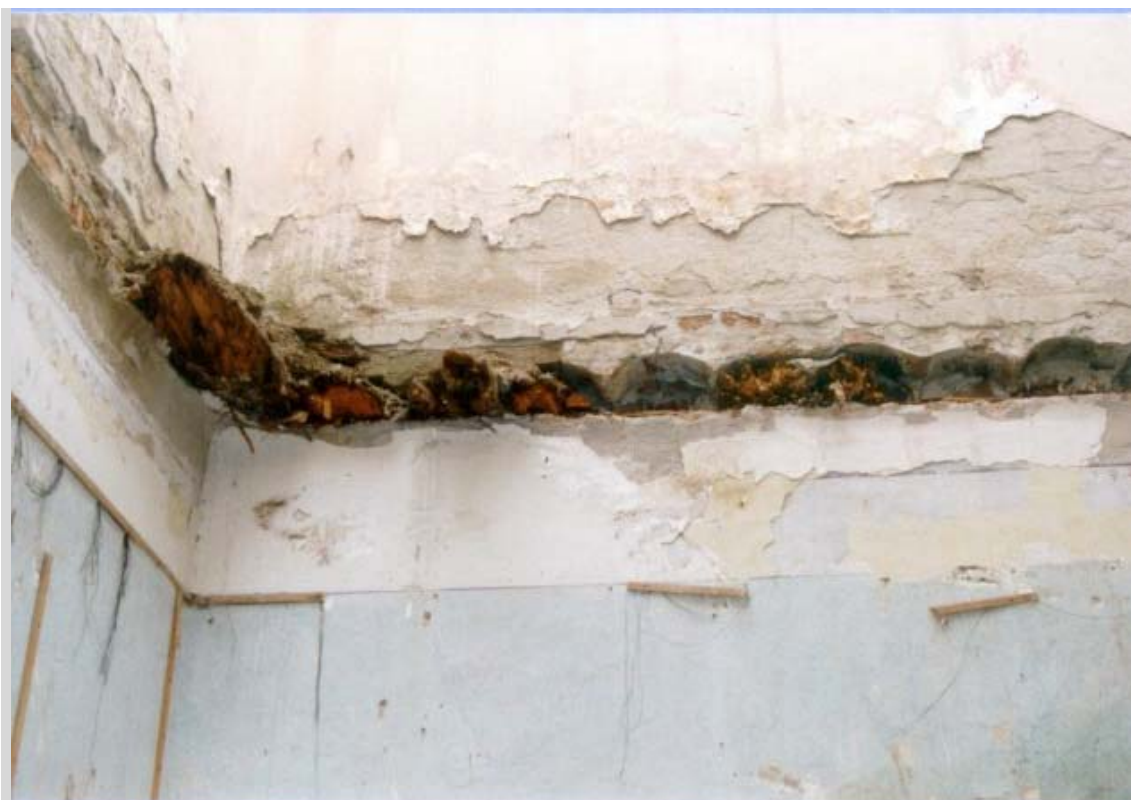
Egykori csapós gerendás födém
