**Szüts Júlia építész mérnök hallgató, BME:**

**A Gödöllői Református Gimnázium anyagtani állapotfelvetele  
(1998. április)**

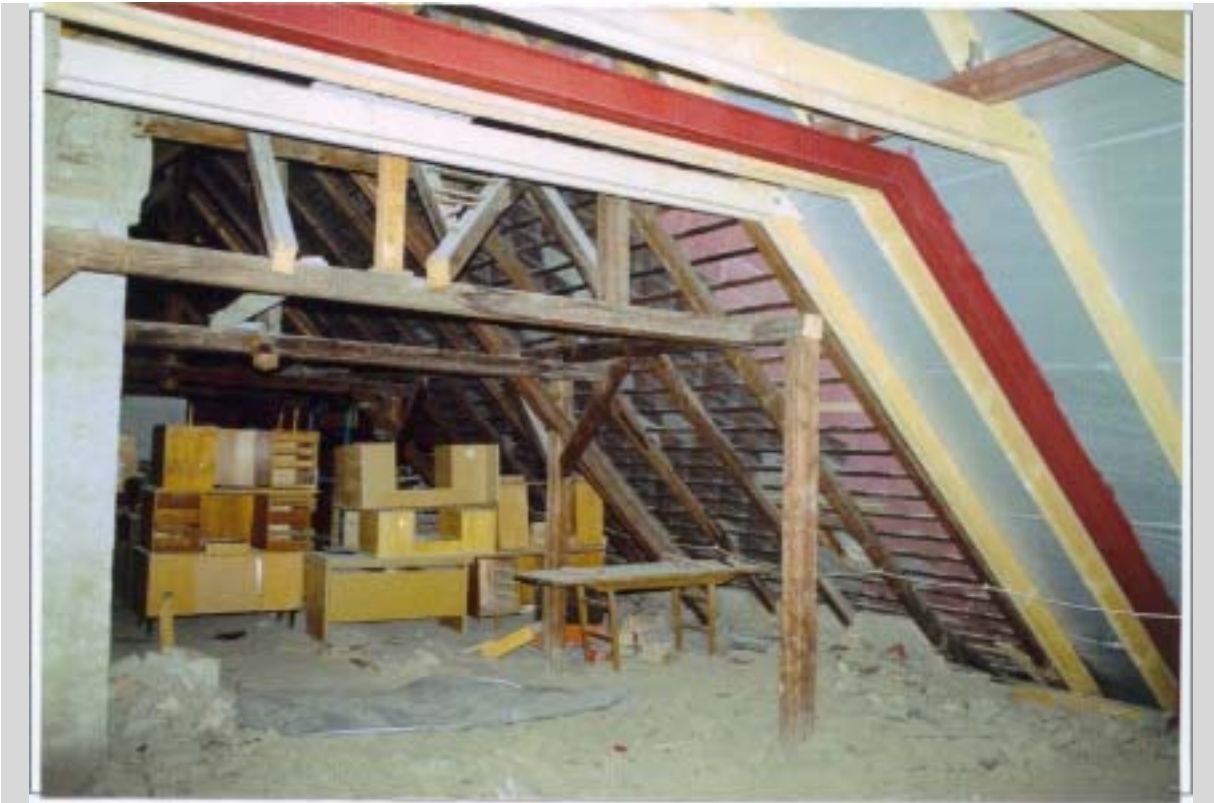
Az eredeti épületet többször tatarozták kisebb mértékben, a nagyobb felújításokat azonban nem végezték el. A tetőhéjalás előregedett, az azbesztcement műpala szívósságát elveszítette, repedések, kisebb törések észlelhetők rajta, amelyek beázást okoznak. Nagyobb méretű beázás tapasztalható például a szegély-bádoglemez korróziós elhasználódása miatt, a korábbi központi-fűtés kéményének kivezetése, továbbá az egyik tetőkibúvó ablak mellett. A megbízható csapadékvédelem szükségessé teszi a régi héjalás teljes cseréjét, bár az új toldalékszárnyak építésekor, a tetőszerkezetek betoldásánál a palát már kisebb mértékben kicserélték.

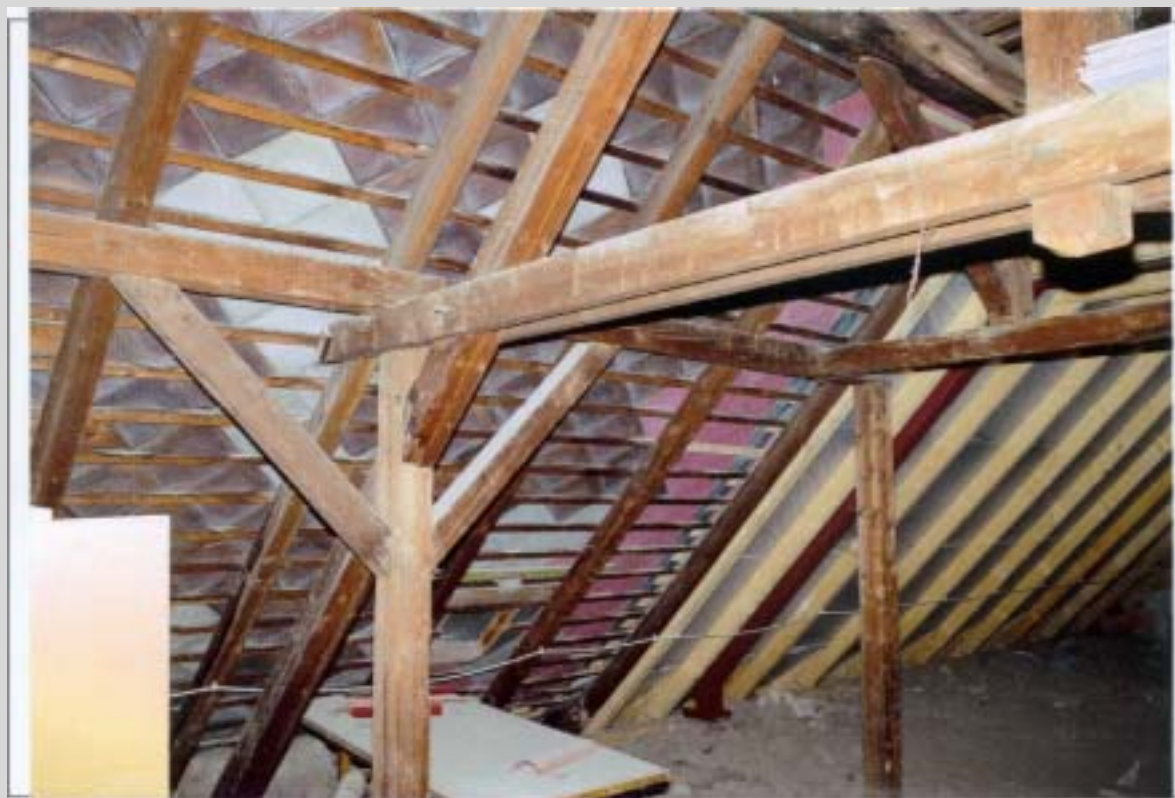
A szerkezet faanyaga a korához képest véleményem szerint jó állapotban van. Mindössze néhány tartón észlelhető rovarkárosodás, illetve elszíneződés. Ez az elszíneződés a szakirodalom szerint a vörös- vagy reveskorhadás első tünete. Az ezt okozó nagy nedvességigényű farontó-gombák szétbontják a sejtfalakat, és a fában kóros kémiai elváltozásokat okoznak. A rozsdabarna elszíneződést követően megjelennek a rostokkal párhuzamos repedések, melyek fokozatos elmélyülése folytán a faanyag végül egy ujjal könnyen szétmorzsolhatóvá válik. Így a faanyag nedvszívóképessége emelkedik, szilárdságát pedig teljesen elveszíti. A tünete alapján rekonstruálható másik károsodás az un.

lágymorhadás, ami főként a nedvességnek tartósan kitett részekben, így például a tetőléceken figyelhető meg. A lágymorhadásnál a fa felülete elszíneződik szürkés-barnás színű lesz, és körömmel is könnyen eltávolítható, vékony, puha réteg képződik rajta. Ez szintén repedésekhez és a szilárdság csökkenéséhez vezet.

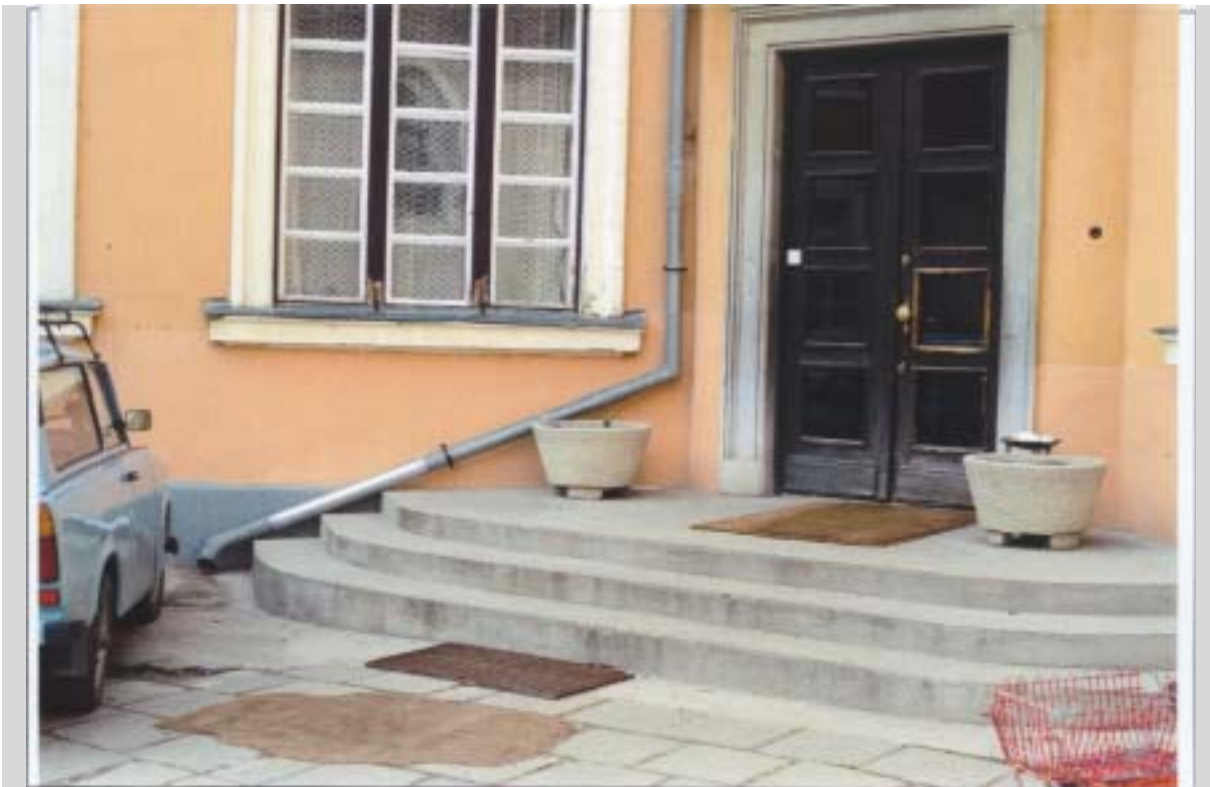
A héjalás felújításához kapcsolódóan el kell végezni a bádogos szerkezetek cseréjét is (vápabádogozás, nyílászárók körüli szegélyek, esőcsatorna), valamint a rendkívül rossz állapotban lévő ereszdeszkázat cseréjét és védőbevonattal való ellátását is. Az ereszcsatornát célszerű úgy kialakítani, hogy a csapadékvíz ne folyhasson az épület alá.

Ez jelenleg még nem megoldott, mert a terep egyenlőtlen az épület körül, és a csatorna vize gyakran visszafolyik az épület lábazatához. A terepet vagy úgy kell rendezni, hogy az épülettől elvezesse a vizet, vagy az ereszcsatornát kell közvetlenül a csatornába kötni.

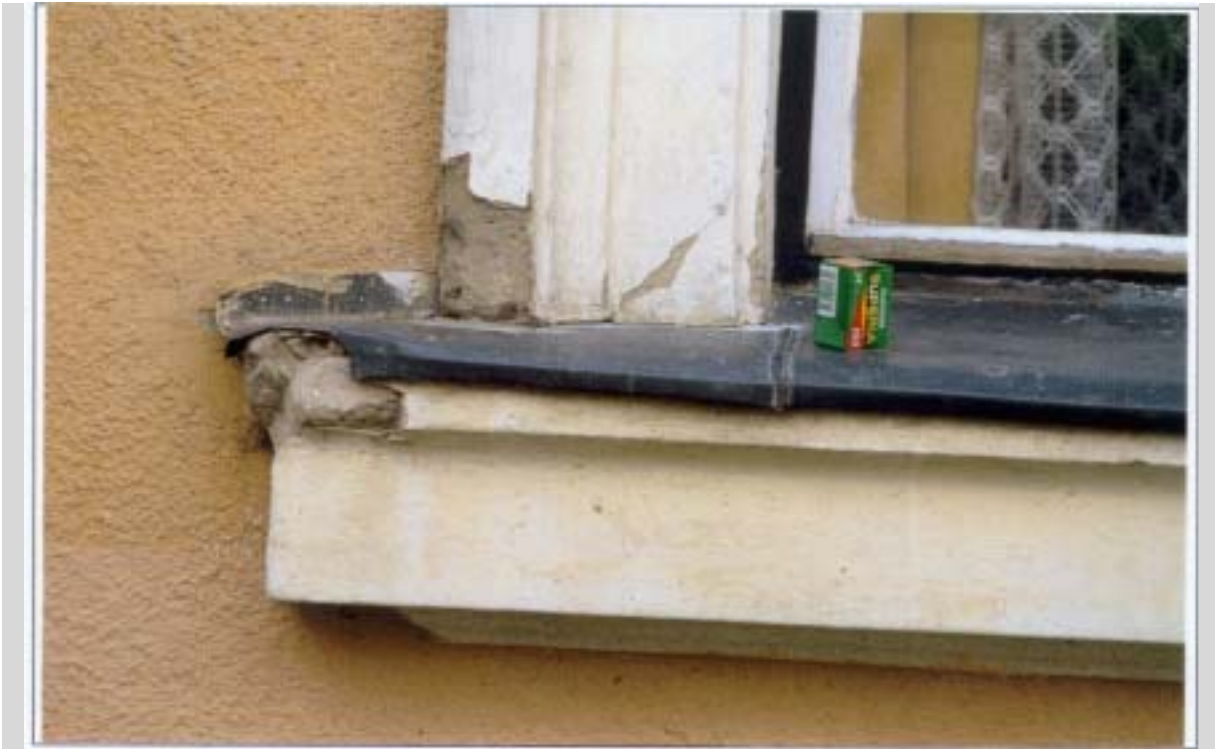
Az ablakszerkezetek festése repedezett, az ablakszárnyak az öregedés és a nedvesség miatt elhúzódtak, a zárószervezetek egy része nem működik. Emiatt az ablakok tömítése nem megfelelő, az illesztések javítása esetleg tömítőprofilok pótlólagos beépítése épületasztalos munkát igényelne. Ezt követően el lehetne távolítani a régi, repedezett festékréteget, majd alapozóréteg felvitele után újrafesthető lenne a szerkezet.

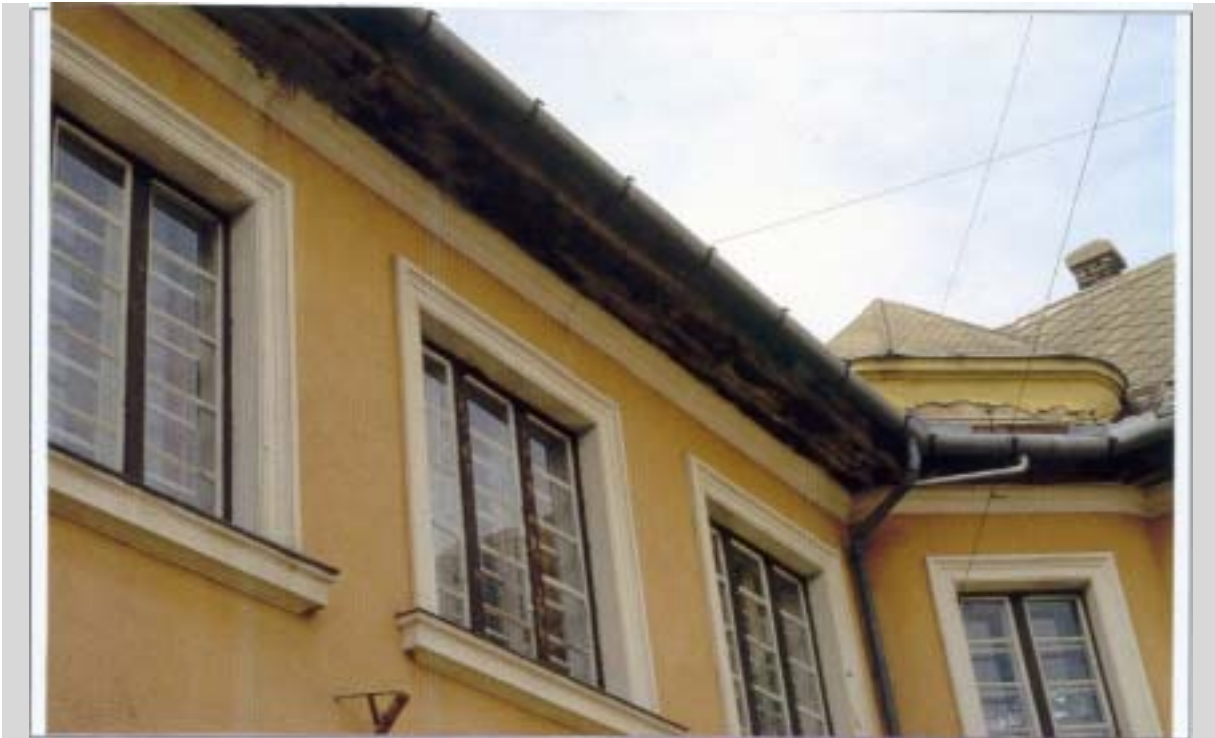
A vakolt, kiugró nyíláskeretek az ablakok körül, különösen a földszinten a csapadékhatások miatt jelentősen károsodtak, esetenként a lefagyás jelei tapasztalhatók. Ennek vakolaterősítővel (keményítővel) való kezelése, illetve erősebb cementes vakolattal való kipótlása is szükséges lenne. Egy másik lehetőség az ablakkeretezés rendbehozatalára, ha az egészet levernék, és vakolat helyett gipszből öntenék ki, az új szárnyakon ugyanis ezek már így készültek. A földszinti kiugró ablakkereteket a csüngőeresz a csapadék ellen már nem védi, ezért azokat felső bádorgborítással célszerű ellátni.

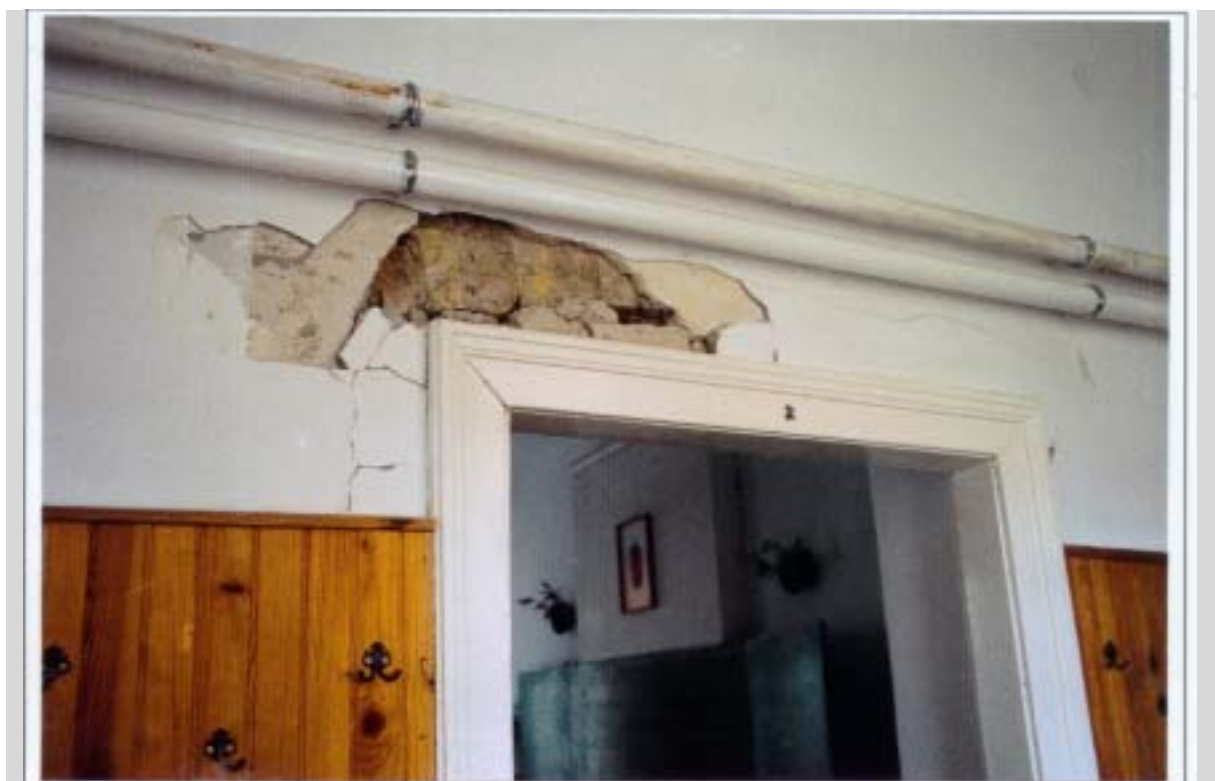
A belső nyílászárók is felújításra szorulnának. Az osztálytermek ajtajai a nagy igénybevétel hatására elhasználódtak, a fal a tokok körül megrepedt, a vakolat is

sok helyen leesett. A szerkezeteket kiékeléssel és (vagy) zártprofilú acélszelvény beszerelésével erősíthetjük.

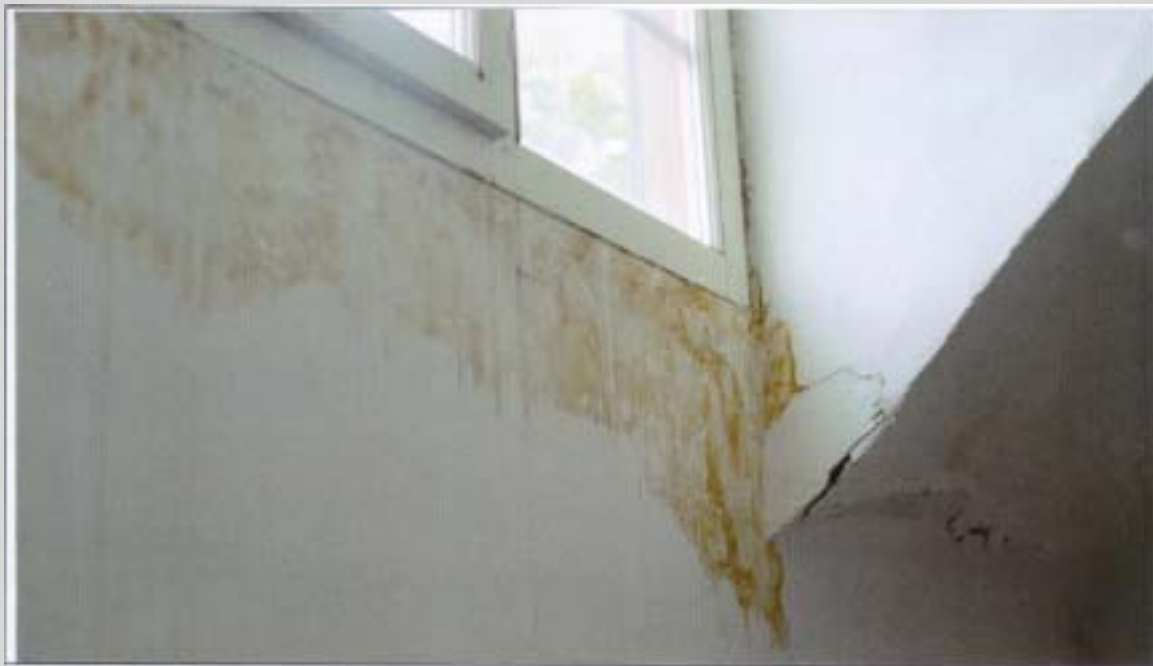
A padlásfeljárónál az oromfalba elhelyezett fix üvegezés is elhasználódott, faanyaga tönkrement. Ezt célszerű megfelelően tömített új szerkezettel pótolni, a további beázástól pedig a tetőeresz kiugratásával megvédeni.
