**Celentano András építőmérnök hallgató, BME:  
A Várkert Bazár északi nagykapuja  
(2002. május)**

**Szakvélemény**

A szakvélemény az Ybl Miklós tér 1. szám alatti Várkert Bazár épületének Dunára néző, északra fekvő kapujának állapotát írja le (1. fénykép), illetve tesz javaslatot annak rendbehozatalára.

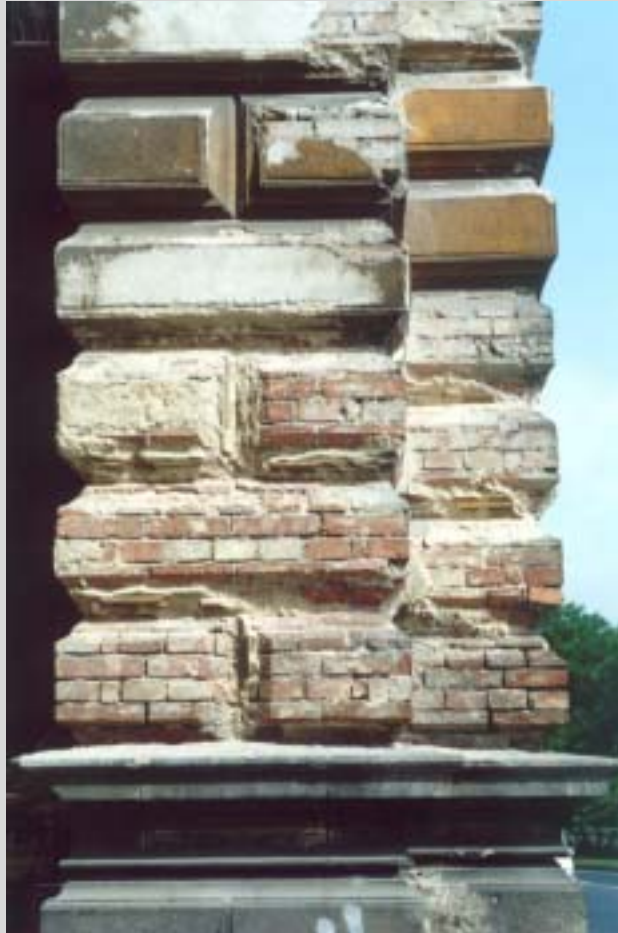
2. fénykép

A szakvélemény tárgyát képező épületrészlet utoljára az egykori Ifjúsági Park részekén működött, de már legalább 30 éve semmilyen funkciót nem lát el, ami a karbantartás hiányát magyarázza. A kapu, ahogy azt a vakolat leválásának köszönhetően látni is lehet, egy téглаépület, melyen számos díszítőelem található.

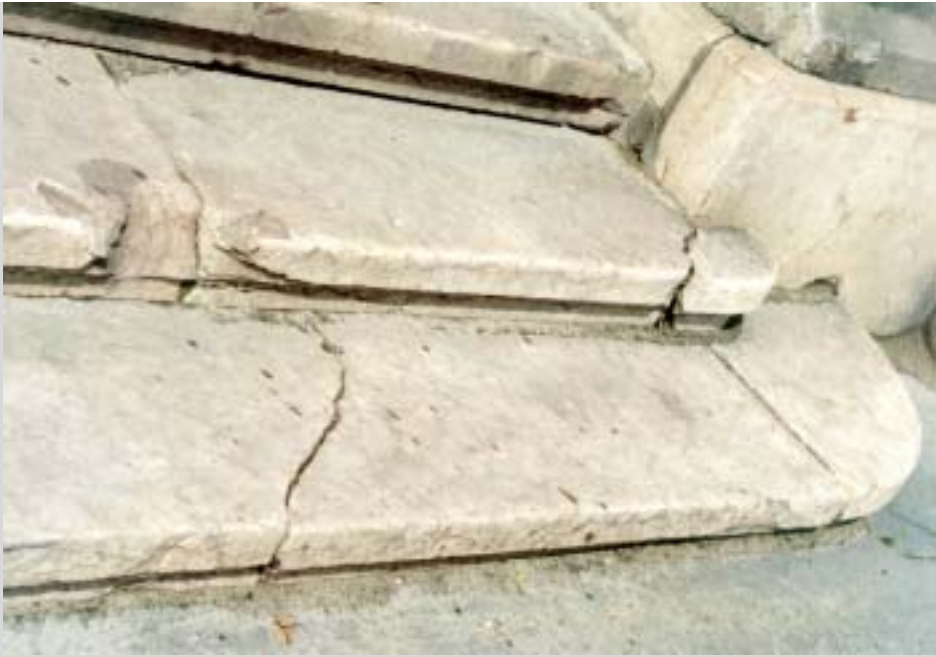
3. fénykép

Az épület homlokzatáról nagymértékben lepattogzott a festék, sőt a legtöbb helyről az egész vakolat hiányzik. Az ajtó, illetve a kapu lábánál fekvő lépcső több helyen el van törve (3. fénykép). A lépcső tetején egy fémkerítés van, mely teljesen elkorrodálódott (4. fénykép). A kapuban lévő ajtót eltávolították és helyére vízszintesen egymásra fektetett léceket raktak ,így zárva el a bejáratot (5. fénykép).

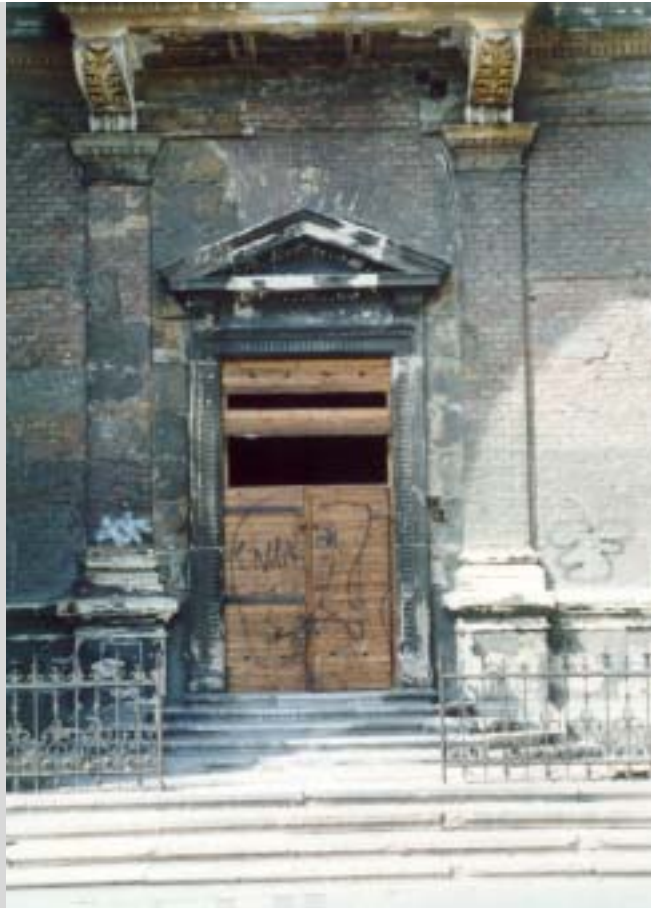
5. fénykép

Az ajtófélfán jól látszik, hogy az évek alatt teljesen elkorhadt. Az ajtó fölött egy belső erkély van, melynek a nedvesség kikezdte az alját, annyira, hogy az erkélyt tartó gerendák kilátszanak és így nincsenek semmilyen felületi védelemmel ellátva. (6. fénykép). A kapu tetején van két szobor, melyeknek stabilitása vitatható, a szobrok közötti kő korláttal egyetemben (7. fénykép). A kapu két oldalán, a terasz szinten oszlopokat helyeztek el további díszítésként, amelyeket fém rudakkal biztosítottak, mivel már életveszélyesnek bizonyultak. (8. fénykép).

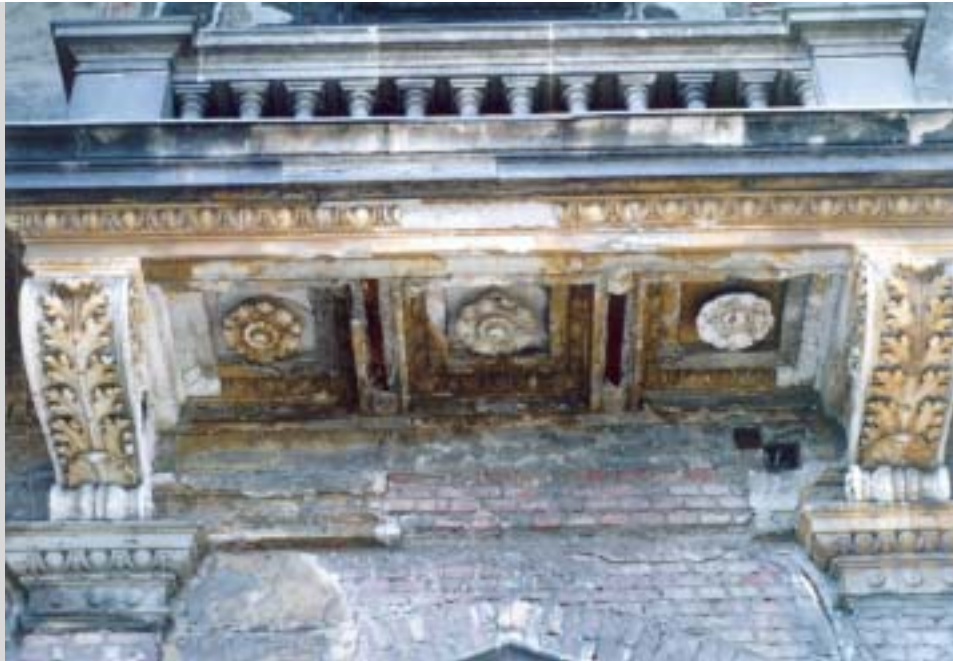
6. fénykép

A homlokzati és a belső vakolat károsodását az épület fölülről történő átázása okozhatta. Valószínűleg a tetőszigetelés nem felel meg, illetve az évek során tönkremehetett, és ennek következtében indulhatott meg egy nagyon erős átnedvesedés felülről. Az átázás mértékét mutatja, hogy még a kapu belsejében lévő, amúgy az esőtől teljesen védett elhelyezkedésű erkély alsó felén is levált a vakolat. A lábazat közelében a vakolat leválás oka az alulról történő vízfelszívás. A fémkerítés korróziójának oka a nem megfelelő felület kezelés illetve a karbantartás hosszúidejű elmaradása. Az átnedvesedést fokozza a Duna közelsége és, így a környezet állandó párában dús levegő tartalma. A károsodáshoz hozzájárulhatott az épülettől csak néhány méterre fekvő 19-es villamos által keltett káros rezgések, melyek gyorsíthatták a vakolat leválását.

Javaslom a tetőszigetelés gondos megvizsgálását, az erkélyt tartó gerendák szigetelésének és teherbírásának vizsgálatát, valamint a lábazat szigetelésének vizsgálatát.
