Horváth Kinga építőmérnök hallgató, BME:
Földszintes, téglafalú lakóépület állapotfelmérése
(2002. május)

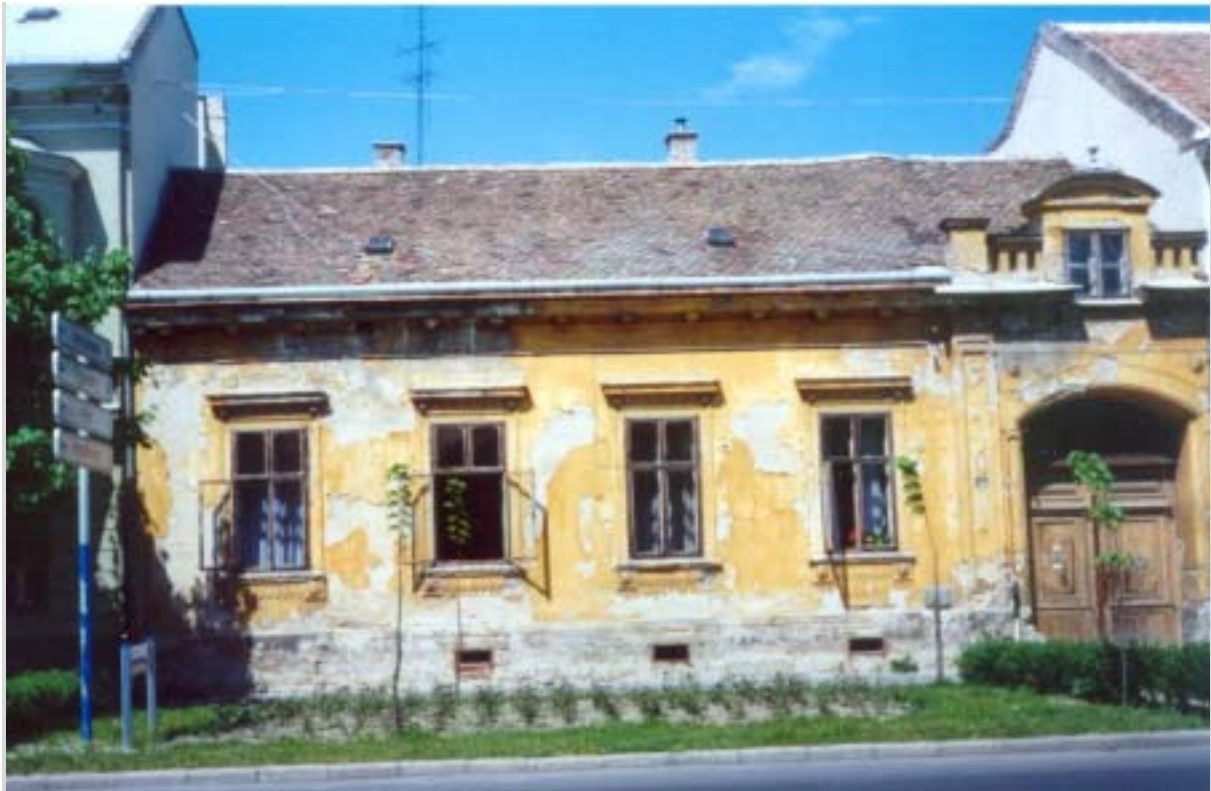
1. fénykép

Az épület egy földszintes, háromlakásos, L-alakú bérház, padlással. A kis udvarba a nagykapu felől lehet bejutni. Ez a bejárat a lakásokba is, mivel a külön bejárati ajtók a belső udvarra nyílnak. A ház teljes jogú önkormányzati tulajdonba van. A ház jelenlegi bérlői szolid anyagi lehetőségekkel rendelkező, idős emberek, akik már több tíz éve laknak itt. A ház körülbelül az 1920-as évek végén épült. Sajnos pontos adatot sem az önkormányzatnál, sem a földhivatalban nem tudtak adni. Régebben orvosi szolgálati lakásként funkcionált, de már kb. 35 éve bérház. Mivel a tulajdonjoga mindig a városé volt, soha egyik lakója sem érezte felelősnek magát azért, hogy rendben tartsa az épületet. Ennek ellenére szerkezetileg semmi gond nincs az épülettel. Teljes egészében téglából épült, ami jól megfigyelhető a fényképeken. Sajnos a tetőt, mint olyat, lassan már nem nevezhetjük így, bár a hibás cserepeket kicserélték, eredeti rendeltetését alig képes ellátni. Ez észrevehető az 1. fényképen. Sajnos a gerinc megroggyant. Mikor felmegyünk a padlásra erős dohszag csapja meg orrunkat és látható a tetőszerkezet gombásodása, öregedése. Néhol szinte kézzel morzsolhatók a gerendák. Az épületen nagyobb átalakítás soha nem történt. Szinte még most is az eredeti formáját őrzi. A falakon repedés, nyílás, nagyobb mélységben málló téglák, sehol sincsenek.

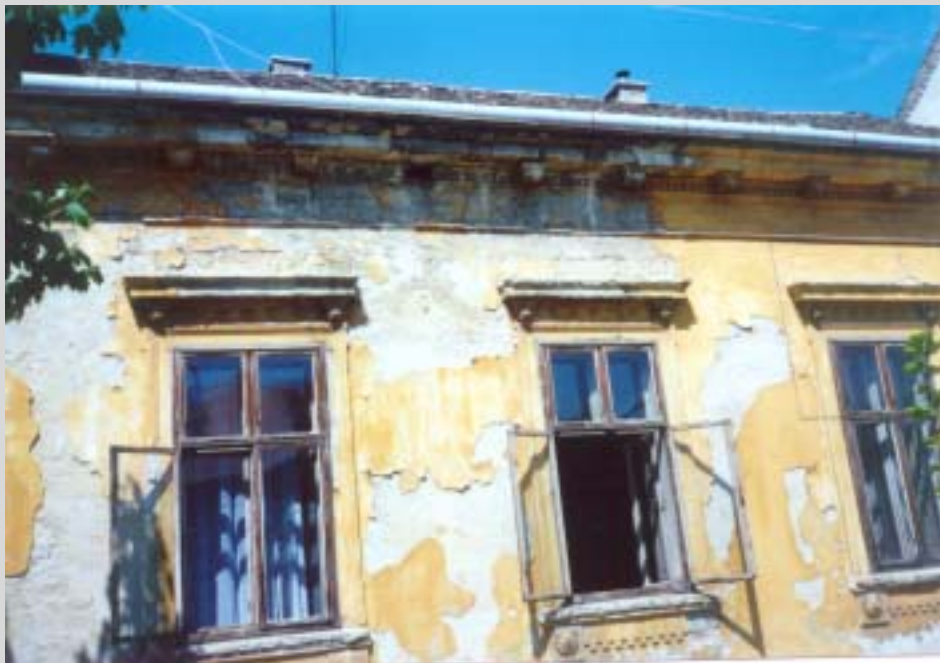
2. fénykép

A létesítmény szerkezeti nem sérült. Korához képest kifejezetten jó állapotban van, repedések, törésvonalak sehol sem fedezhetők fel. Az épület alapja faragott kövekből készült. Ezt talán azért készítették így, mert az épület dombon van, és mélyen van a talajvíz. Mégis úgy néz ki, mintha vizes lenne az épület. Ez azért van így, mert a járdaszinten nincs megfelelően kialakítva a felgyülemelő csapadék elvezetése falak mellől. Az ereszt is több évig hiányzott, Ez az 1. és 2. fényképeken látható. Ezt mára már pótolták, és most szép fényesen csillog, ezzel is egy kontrasztot adva az épületnek. Ha jól megnézzük az 1. fényképet láthatjuk, hogy a nyugati oldalon nagyobb részen leesett a vakolat, bár a ház többi részén is mállik (2., 3., 4. fénykép). Ez azért van, mert - a lakók mondták - az ereszt legnagyobb részt itt volt meghibásodva. Továbbá az épület előtt nagy fák álltak, amelyekből a levél és ágdarabok felgyűltek az

ereszben, és így annak tartalma a járdára ömlött ki, és onnan pedig egyenes út vitte a vizet az alaphoz, és felszivárgott a falakba is. Sajnos a bádognunka is megadta magát az időnek, bár ez már valószínű többször cserélve lett a keleti részen, mert itt meg a boltíves kapu felett mállott le jelentősebb mértékben a vakolat (3. fénykép). A házon belül csak annyi problémát láttam, hogy a vízcsövek miatt a falak sok helyen vizesek, a fürdők nedvesek, szellőzésük nem megoldott kellőképpen.

A nedvesség ellen az épületet jól ki kéne szárítani. Erre kiválóan alkalmas a júliusi, augusztusi hónap, amikor kevés a csapadék. Az egész vakolat leverése után egy vízálló vakolatot kellene felhelyezni, ami lehetne akár műgyanta alapú.

Meg kell oldani a járda vízelvezetését, és hogy ne az épület felé lejtjen. Így elkerülhető lenne a falon keresztüli vízfelszivárgás. A járda alá vízelvezető kavicsréteget kell elhelyezni, gondolva arra, ha a fák gyökerei újra megemelik azt.

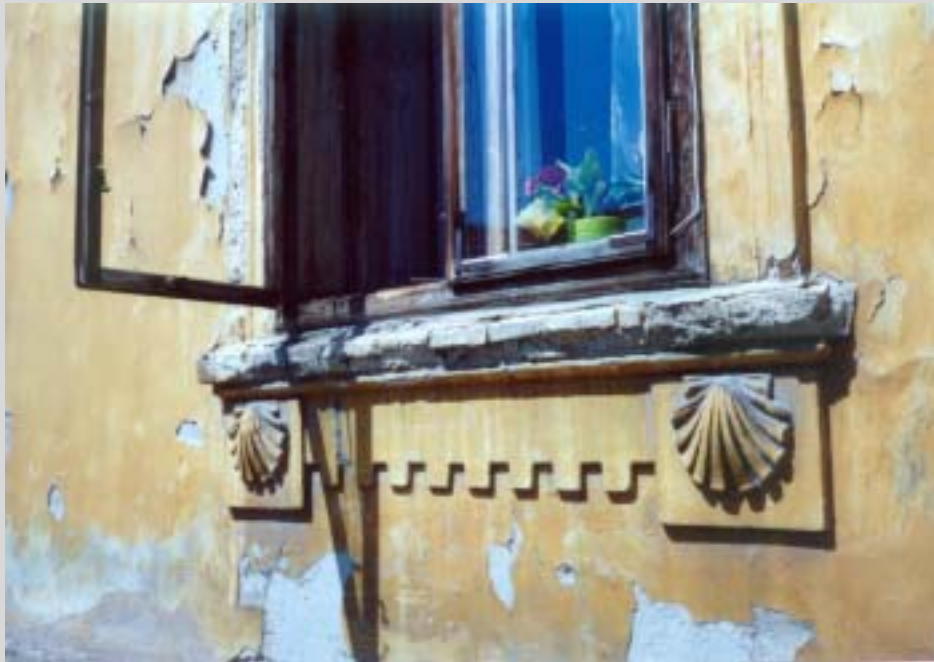
5. fénykép

A fényképekből is látszik, hogy nem egy fényűző palotáról van szó, hanem egy egyszerű, de szép házról, ami külsőségével, régiségével nem üt el ettől a városrésztől. Egy szépen rendbetartott ház pedig csak javítja a városképet. Néhol még fel lehet fedezni a régi, finom elegancia nyomait (5. fénykép). Sajnálom hogy ezt az egyszerű, de szép házat így elhanyagolták. De bízunk benne, hogy mielőbb újra a régi szolid fényében fog ragyogni.
