**Szederkényi Szabolcs építőmérnök hallgató, YMMF:
Tégla-falazatú, többszintes lakóépület állapotfelmérése
(2002. április)**

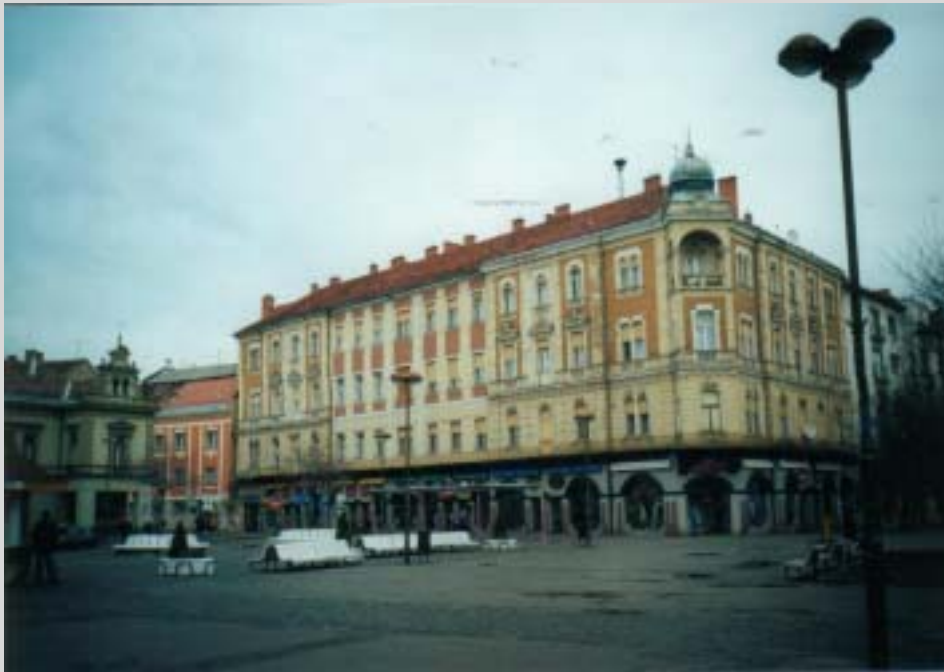
1. fénykép

Az épület kisméretű téglából, cseréptetővel, dísztéglavakolt homlokzati traktusokkal készült. Függőfolyosós, gázfűtéses építmény.

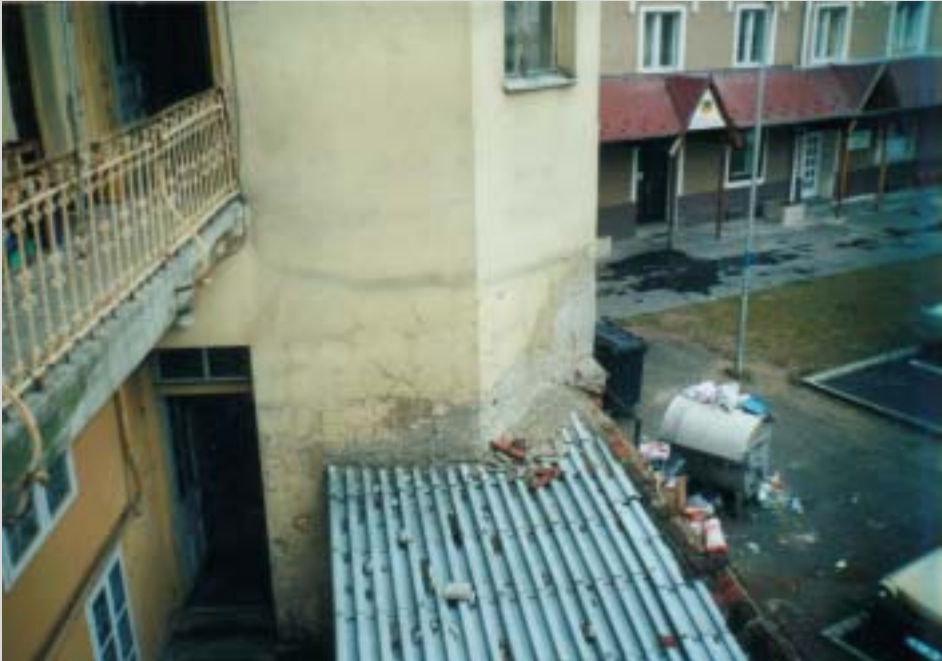
2. fénykép

A falak az első szint tetejéig nedvesednek fel, ezt a vakolat állapota is hűen tükrözi (2. fénykép).

A legfontosabb tehát a falak kiszárítása elektromos eljárással, és a vegyi szigetelés.

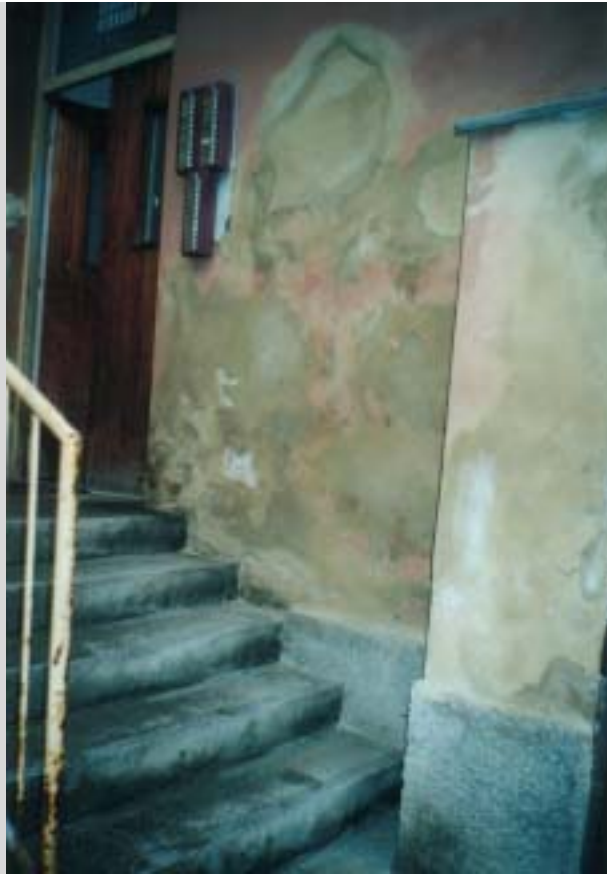
3. fénykép

Hiába pótolják a lehullott darabokat, a nedves fal újból és újból ledobja magáról azt (3., 4. fénykép).

A 3. fényképen látható, hogy az udvari betonjárda és a pincelépcső (7. fénykép) eltörött (C. hibahely).

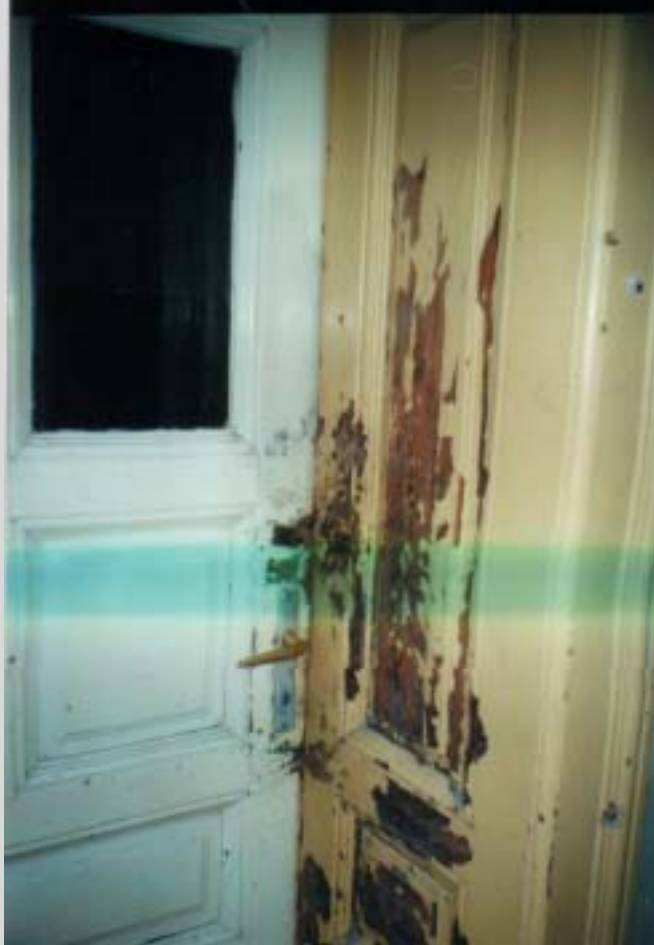
5. fénykép

Még a közös használatú helyiségek ajtótokjai is korhadnak (5. fénykép).

A vakolat és az ajtótokok tetszés és igény szerint javíthatóak, cserélhetőek.

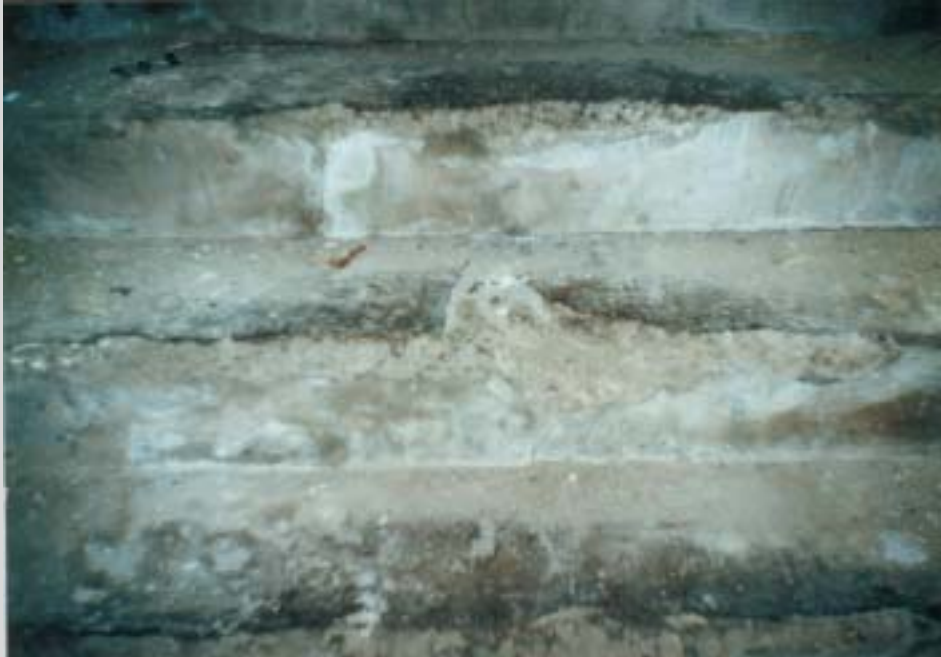
7. fénykép

Valószínűnek találom a fagykárt. A betonrészek javítása cserével megfelelő. Eközben ellenőrizni kell a kavicságy kellő vastagságát és tömörítettségét.

Amennyiben az altalaj nem eléggé vízáteresztő, folyókarendszer telepítését is helyénvalónak látom.

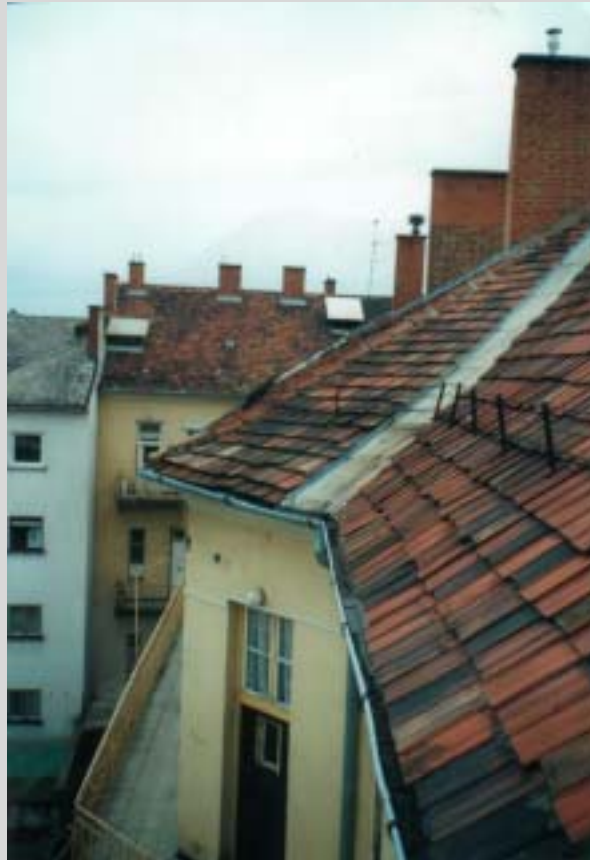
8. fénykép

Bár a tető mind a kémények, mind a bádogrészek, mind a habarcs tekintetében elfogadható állapotban van (8. fénykép), de az ereszcsonna szennyezett, a víz megáll benne, a súlya elferdíti, eltöri azt. Így kerül nagy

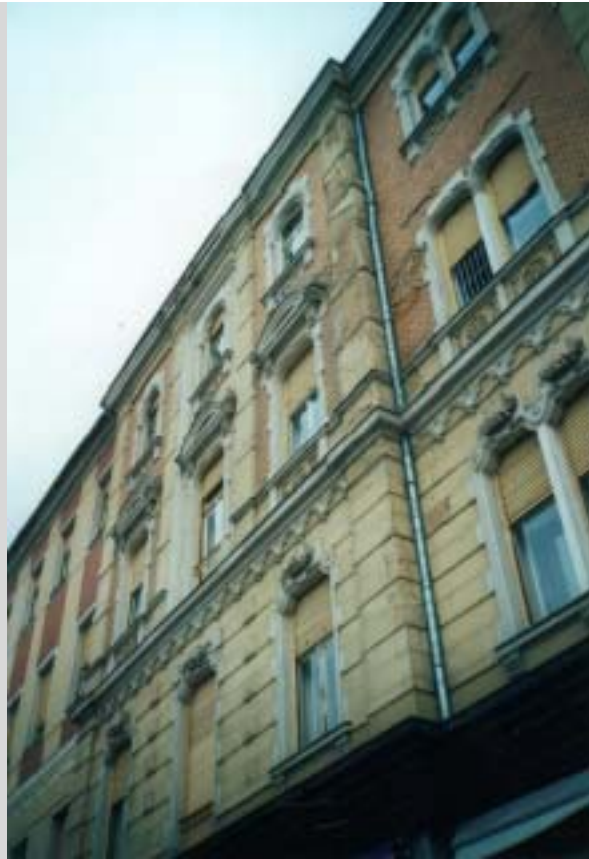
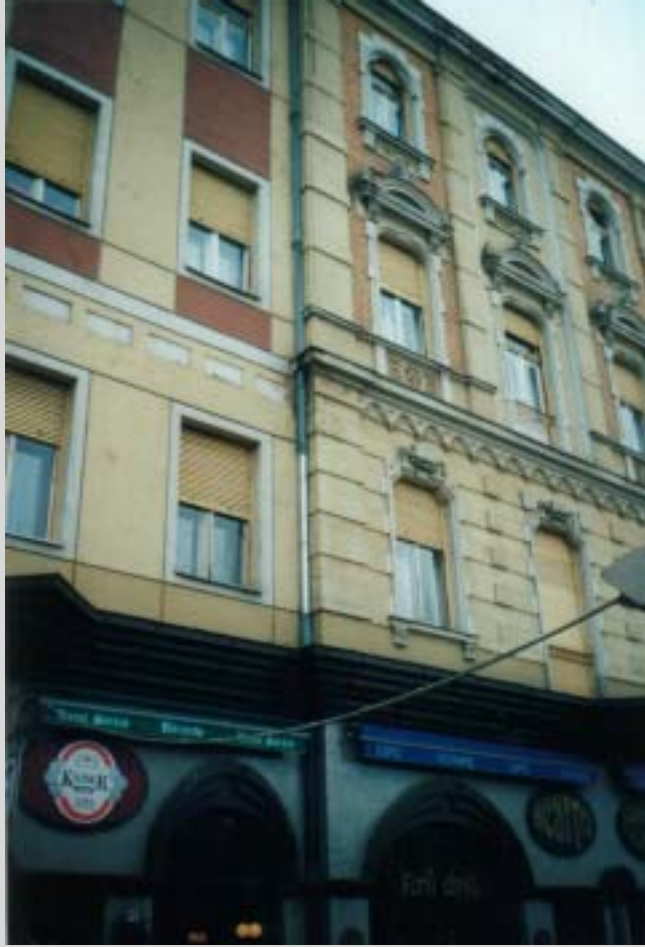
mennyiségű víz a homlokzat felső részeire (9-10. fénykép). Ettől a vakolat és a dísztéglák is lehullik egyes helyeken.

Az ereszcatorna lejtése ellenőrzésre szorul. Helyenként tisztítás és csere vár rá:

Az eresz kijavítása után a homlokzat szépséghibái is korigálhatók. Ezeket a javítási munkálatokat célszerű alpinistákkal elvégeztetni, mert olcsóbban dolgoznak, mintha felállványoznák az épületet.
