Budapest, Erzsébetvárosi Plébániatemplom

Tanulmány

Építőanyagok című tárgyhoz

A templomon keletkezett károk és azok javítási módozatai

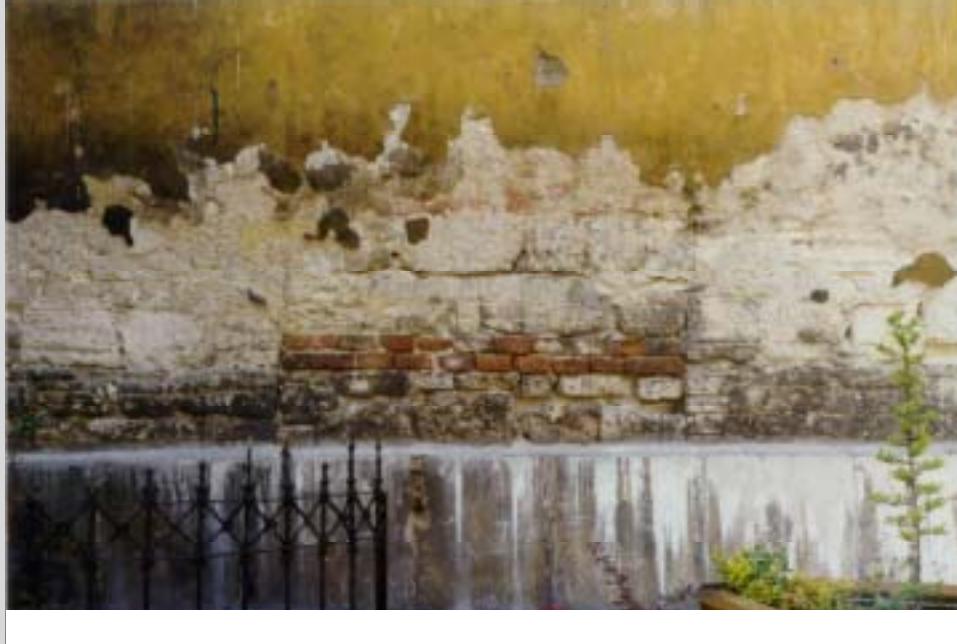
A templom homlokzatain a vakolat, illetve a festés szinte minden helyen hibás, sérült. A repedéseken és elszíneződéseken kívül sok helyen feljött, leesett a vakolat, sőt több négyzetméteres vakolatleválásokat is találunk. Ezek a helyek különösen veszélyesek, ugyanis itt a teherhordó szerkezet fokozottan ki van téve a környezeti hatásoknak. (nedvesség, fagy, kipufogógázok) Így szükségessé válhat a teherhordó szerkezet vizsgálata is a vakolat felújítása előtt.

A vakolati hibák okai között elsődlegesen az agresszív környezeti hatásokat említhetjük, mint például a nedvesség, a légszennyezettség, a füstgázok károsító hatása. Szintén megemlíthetjük a nem megfelelő minőségben elkészített vakolatokat, illetve a technológiai előírások be nem tartását. Ugyancsak gyakori károsító tényező a vízelvezető rendszerek hibájából bekövetkező kimosás, kifagyás.

Vakolatleválás a homlokzaton

A homlokzatok mechanikai sérüléseinek javítását a felületek teljes átvizsgálásával kell kezdeni. A teljes felületet át kell kopogtatni és a laza, táskásodott részeket el kell távolítani. A felület kellősítése után a vakolást az új vakolatok készítemi technológiája szerint végezzük el.

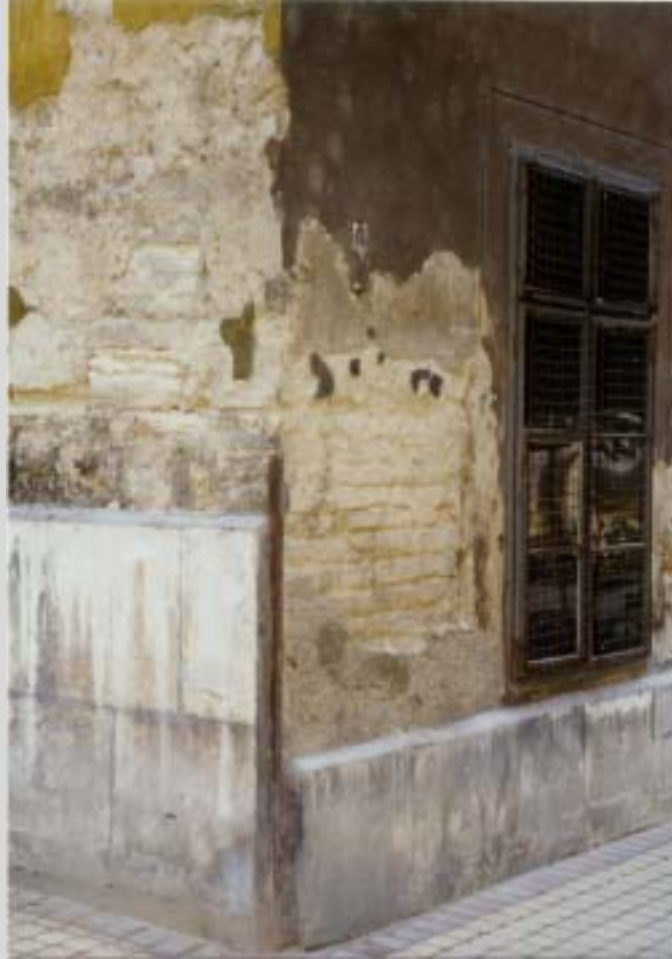
Vakolatleválás a homlokzaton

Amennyiben a falszerkezet nedvességtartalma 5%-nál nagyobb, a hiba okát meg kell szüntetni és a felújítást csak a fal kiszáradása után lehet végezni.

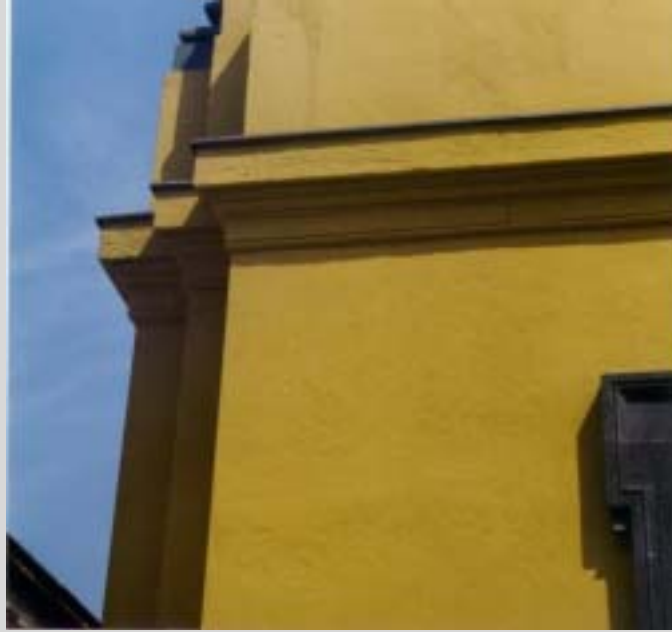
Felújított homlokzati részlet

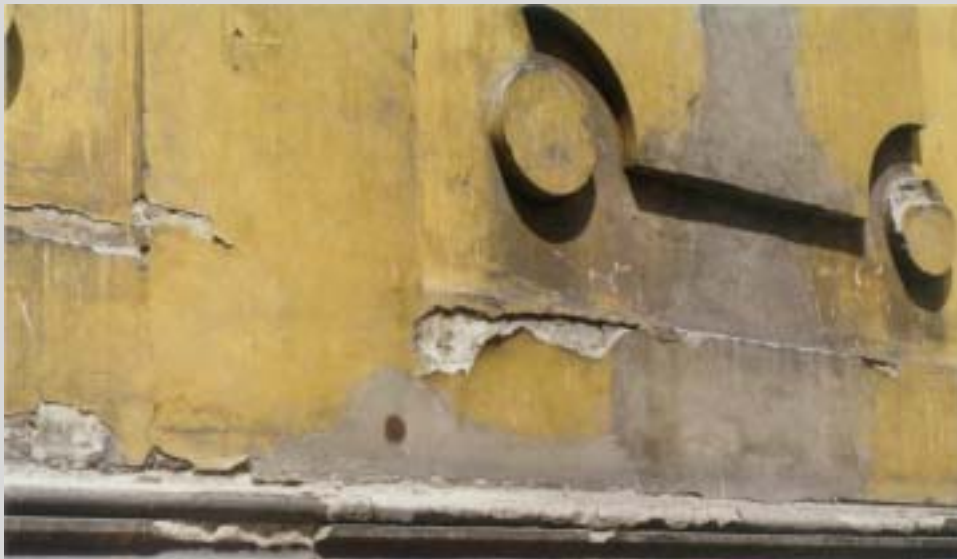
Sok helyen elszíneződésekkel, sókivirágzással találkozunk. Ezt a fal szerkezetében jelenlévő, vagy hiányos szigetelés következtében feljutó nedvességgel oldható sók okozzák, melyek víz elpárolgása után kikristályosodnak.

Hibás homlokzati részlet

A sókivirágzások megszüntetésekor a legfontosabb dolog a nedvességet okozó hibák kijavítása és a szerkezet kiszáritása. Ezután következhet a kémiai kezelés, amely a kivirágzásokat kémiaailag oldhatatlanná teszi. A kémiai kezelés után az új vakolat készítésének technológiája szerint kell helyreállítani a teljes felületen eltávolított vakolatot.

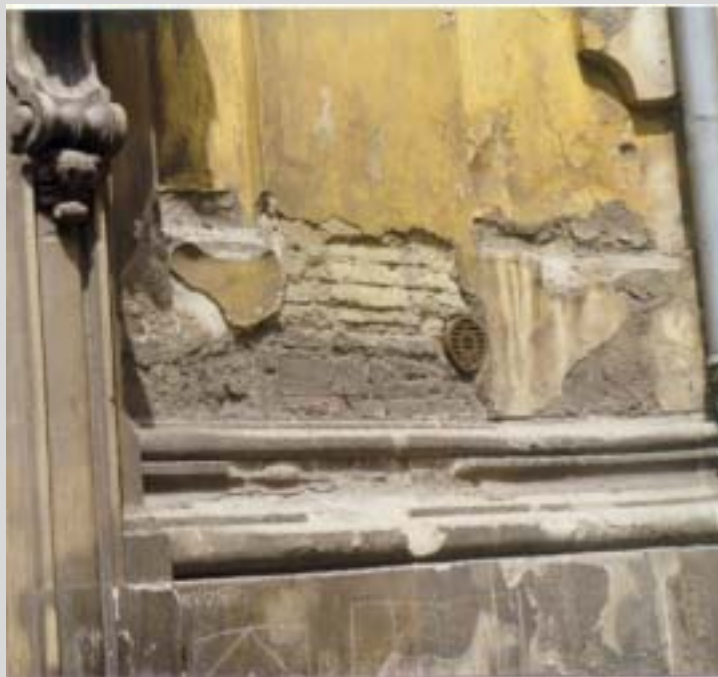
A templom lábazata mészkőből készült. Ez szinte a templom teljes egészén tönkrement. Fizikai mállás során a kőzet szemcséi meglazultak, repedések, lepattogzások keletkeztek. Sok helyen egyszerű mechanikai hatásra vezethető vissza a károsodás letöredeztek a lábazati részletek. Ugyancsak rongálta a követ a megnövekedett forgalom miatti agresszív kipufogófüst. A csapadékkal így kénsav és szénsav jutott be a kőbe. Ez oldja a mészkövet és a nedvesség elpárolgása után a kioldott mész visszamarad. Mivel pozitív lábazat található az épületen, több helyen a nem megfelelő illesztések miatt a nedvesség, illetve kifagyás is rongálta. A kipufogógázok hatására tönkrement felület szintén alkalmat kínál a nedvesség bejutására és szétfagyására.

Hibás lábazati részlet

Azokon a helyeken ahol csak egy-egy elem mállott, sérült, a hibás elemet kiviséssel vagy bontással és új kő elhelyezésével javítjuk.

A nagyobb szakaszon vagy összefüggő felületen sok sérült, kimozdult elem esetén a hibák körzetében a szerkezetileg összefüggő építmény vagy burkolati egység lebontása, hibás elemek cseréje, újra elhelyezése szükséges.

Ahol a burkolat romlása az 50 %-ot meghaladja vagy alapvető szerkezeti hiba mutatkozik, a teljes burkolat vagy szerkezet lebontása, a hiba kijavítása, hibás elemek cseréje, újraépítés szükséges.

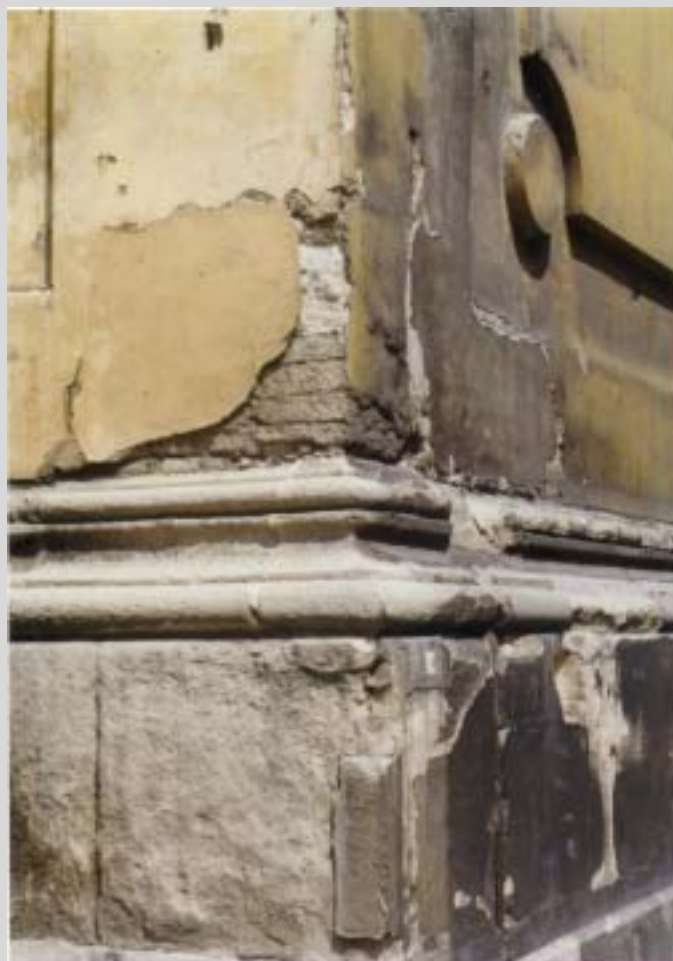
Hibás lábazati sarok

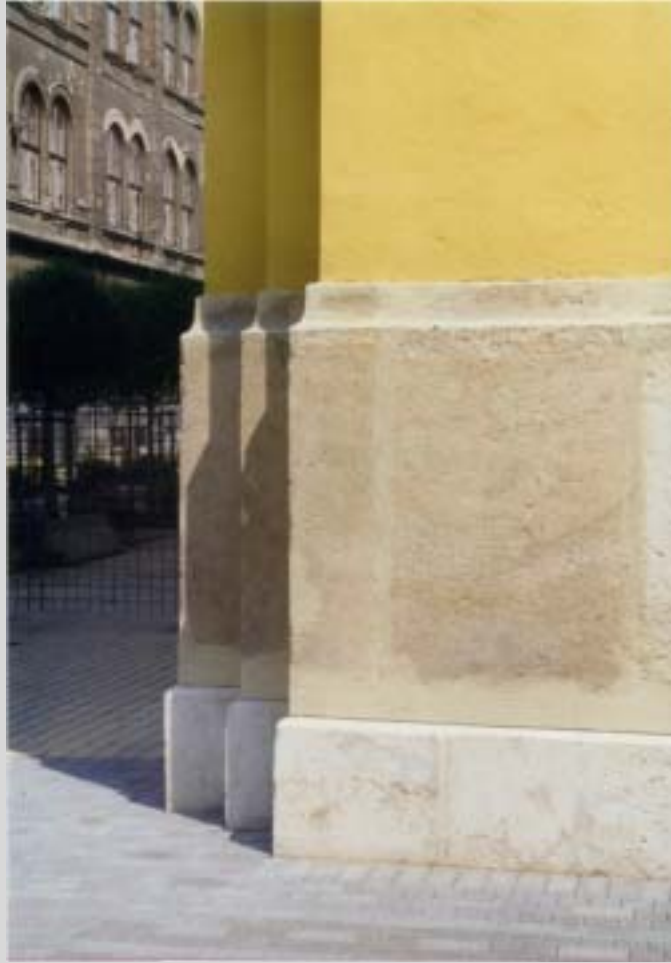
Felújított lábazati sarok
