**Szüts Júlia építész mérnök hallgató, BME:**

**A Gödöllői Református Gimnázium anyagtani állapotfelvetele  
(1998. április)**

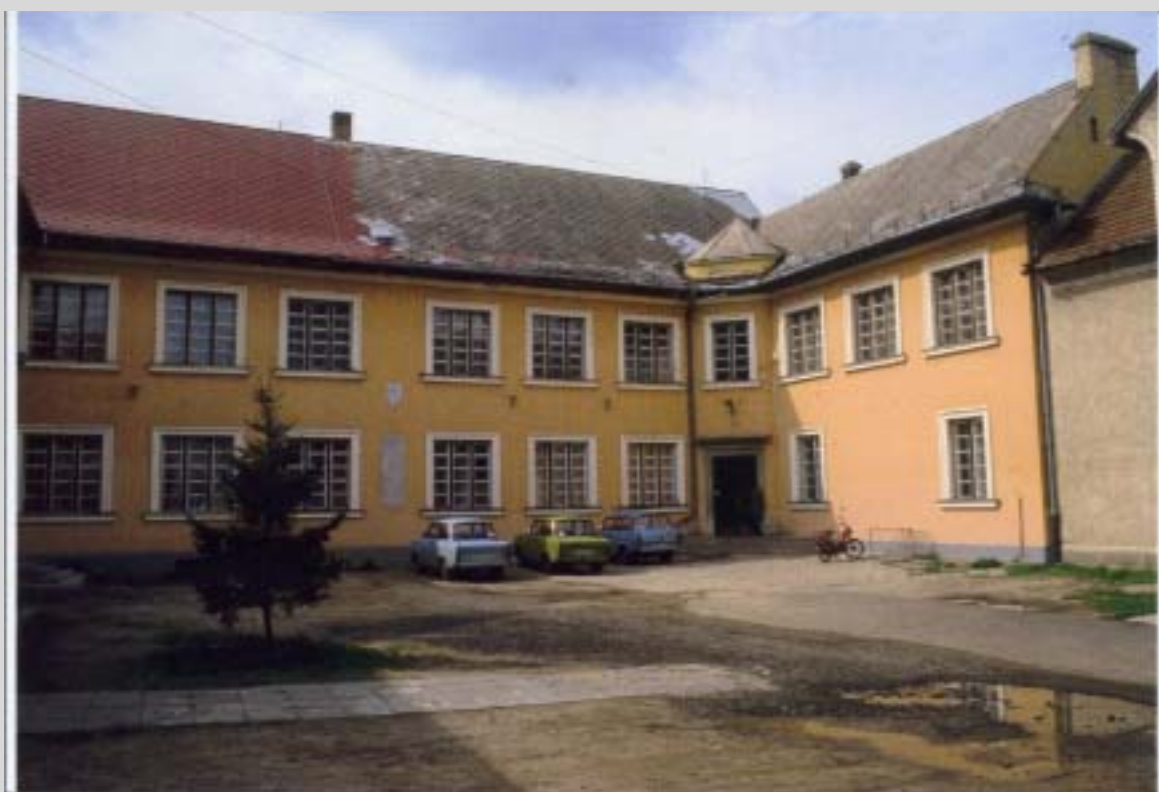
Az eredeti épületet többször tatarozták kisebb mértékben, a nagyobb felújításokat azonban nem végezték el. A tetőhéjalás előregedett, az azbesztcement műpala szívósságát elveszítette, repedések, kisebb törések észlelhetők rajta, amelyek beázást okoznak. Nagyobb méretű beázás tapasztalható például a szegély-bádoglemez korróziós elhasználódása miatt, a korábbi központi-fűtés kéményének kivezetése, továbbá az egyik tetőkibúvó ablak mellett. A megbízható csapadékvédelem szükségessé teszi a régi héjalás teljes cseréjét, bár az új toldalékszárnyak építésekor, a tetőszerkezetek betoldásánál a palát már kisebb mértékben kicserélték.

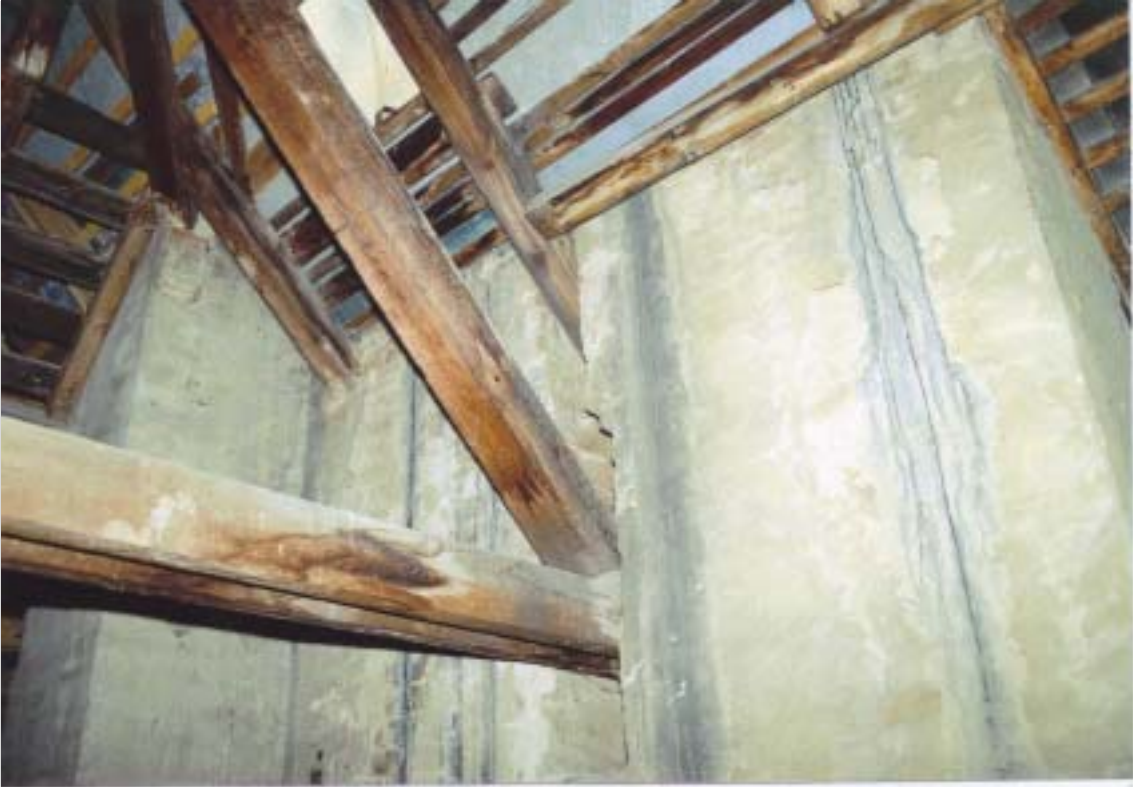
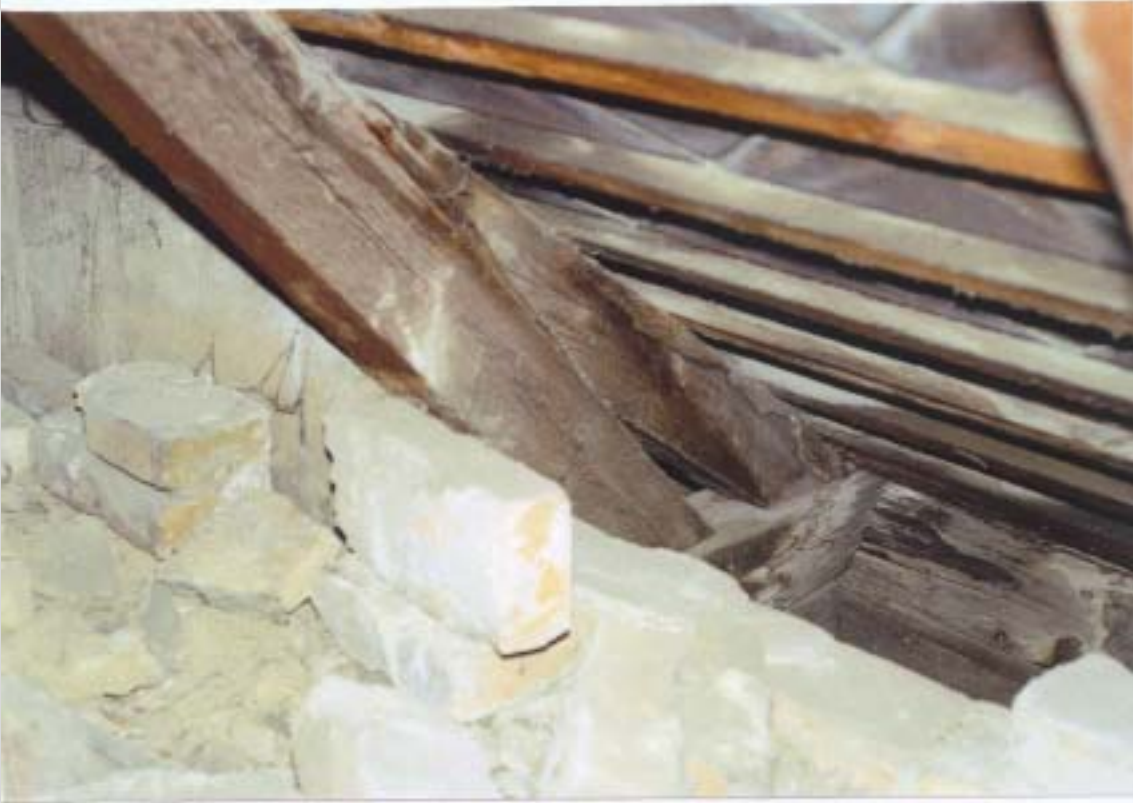
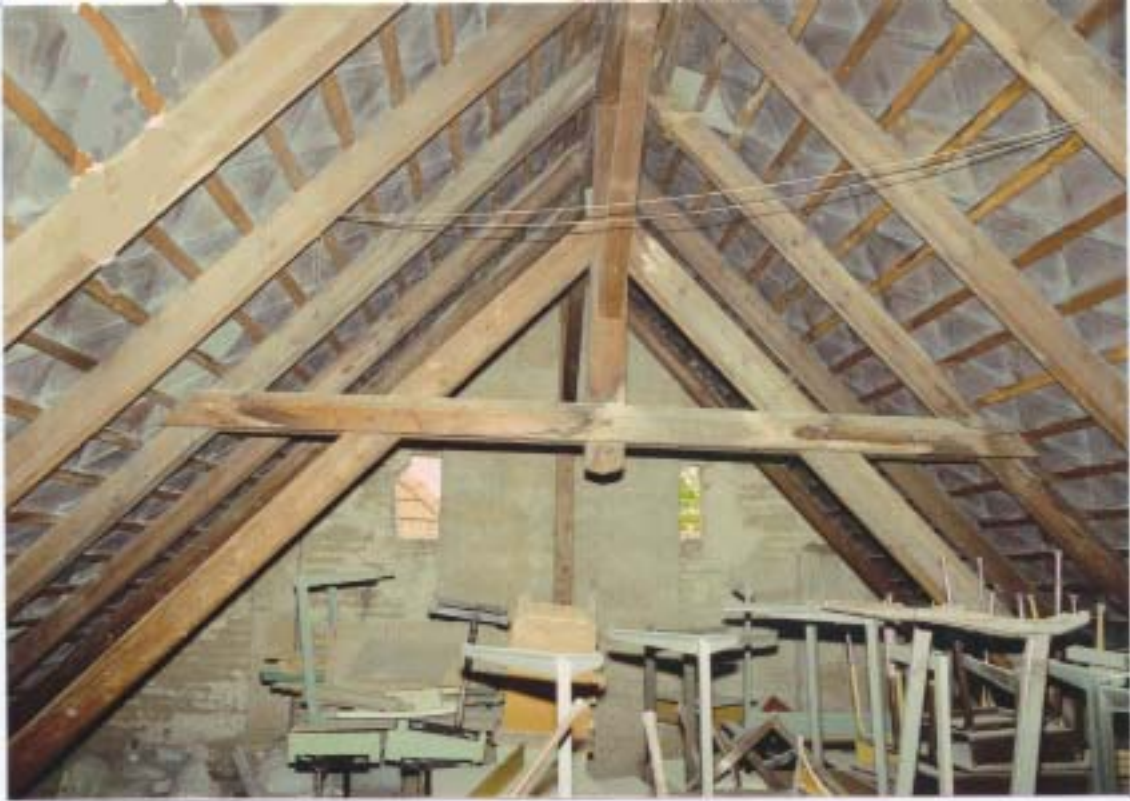
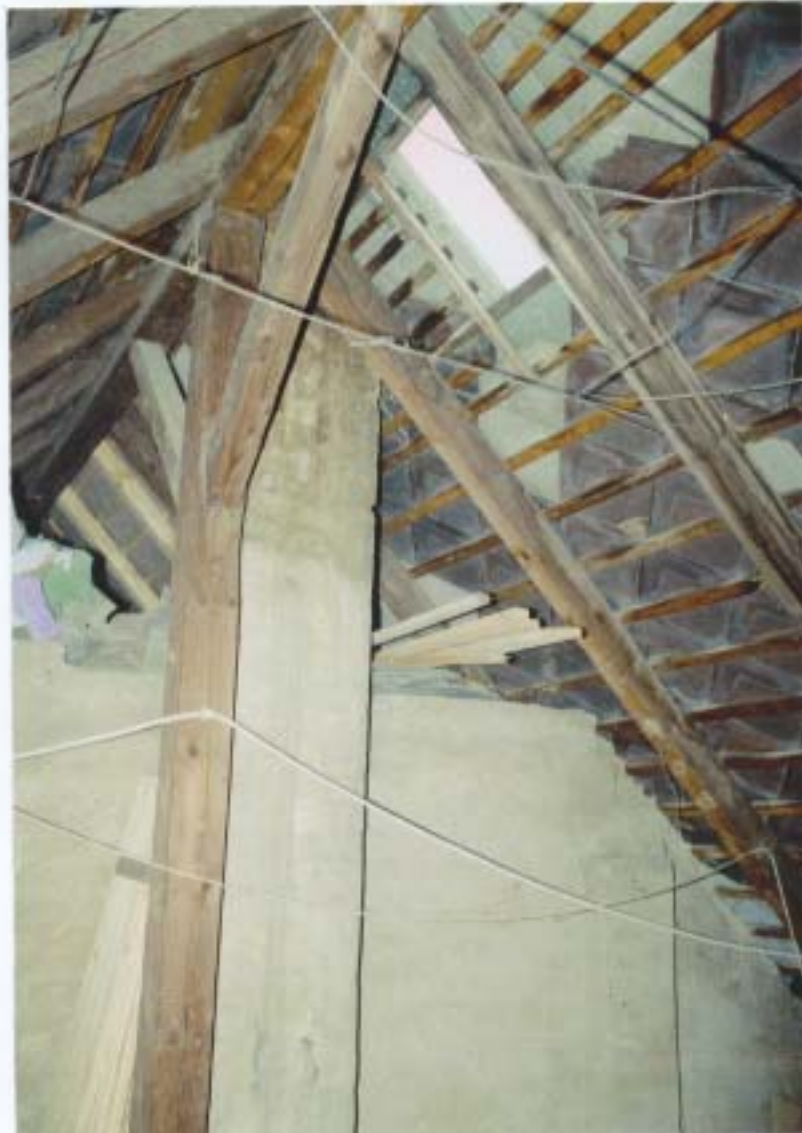
A szerkezet faanyaga a korához képest véleményem szerint jó állapotban van. Mindössze néhány tartón észlelhető rovarkárosodás, illetve elszíneződés. Ez az elszíneződés a szakirodalom szerint a vörös- vagy reveskorhadás első tünete. Az ezt okozó nagy nedvességigényű farontó-gombák szétbontják a sejtfalakat, és a fában kóros kémiai elváltozásokat okoznak. A rozsdabarna elszíneződést követően megjelennek a rostokkal párhuzamos repedések, melyek fokozatos elmélyülése folytán a faanyag végül egy ujjal könnyen szétmorzsolhatóvá válik. Így a faanyag nedvszívóképessége emelkedik, szilárdságát pedig teljesen elveszíti. A tünete alapján rekonstruálható másik károsodás az un.

lágymorhadás, ami főként a nedvességnek tartósan kitett részekben, így például a tetőléceken figyelhető meg. A lágymorhadásnál a fa felülete elszíneződik szürkés-barnás színű lesz, és körömmel is könnyen eltávolítható, vékony, puha réteg képződik rajta. Ez szintén repedésekhez és a szilárdság csökkenéséhez vezet.

A farontó gombák megtelepedését és károsítását a faanyag nedvességtartalmának rendellenes növekedése teheti lehetővé. Ez a fedélhéjazat korábbi hibáinak következménye. A legfontosabb gombakárosítók közös jellemzője, hogy a faanyag 20%-os nettó nedvességtartalma számukra a legalacsonyabb nedvességigény. Amennyiben a nedvességtartalom ez alá süllyed, a gomba lappangó állapotba kerül, majd igen hosszú idő múlva elpusztul. Ha a fedélhéjazat jó állapotban van, a csapadékvíz nem juthat be, így légszáraz állapot alakul ki. Ebben az állapotban a fa nedvességtartalma nem megy 18% fölé, így a nedvesedő gombák élhetősége megszűnik.

A zárófödém és a fedélszék faanyagának pontos károsodása csak részletes faanyagvédelmi szakvizsgálat elvégzése után állapítható meg. Nem tudhatjuk vajon a rovar-, és gombakárosodás már lezajlott, vagy még aktív folyamat, csupán felületi a károsodás, vagy már megkezdődött a mélységi korhadás. A szakvélemény javaslatokat tehet a korhadás megállítására, további rongálódás elkerülésére, az azonban elég valószínű, hogy az egész héjalást és az alatta lévő lécezést cserélni kell.

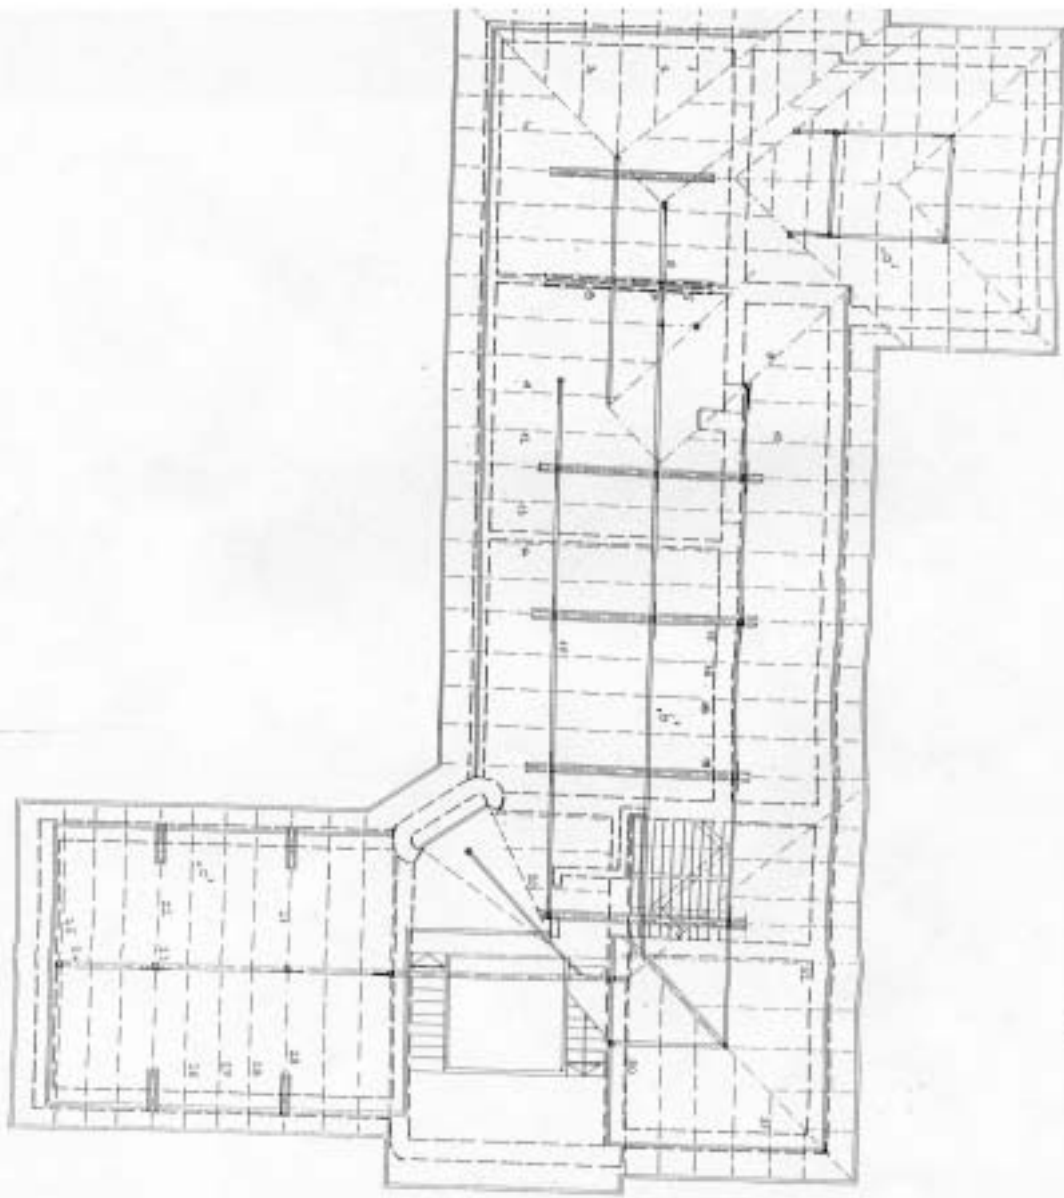
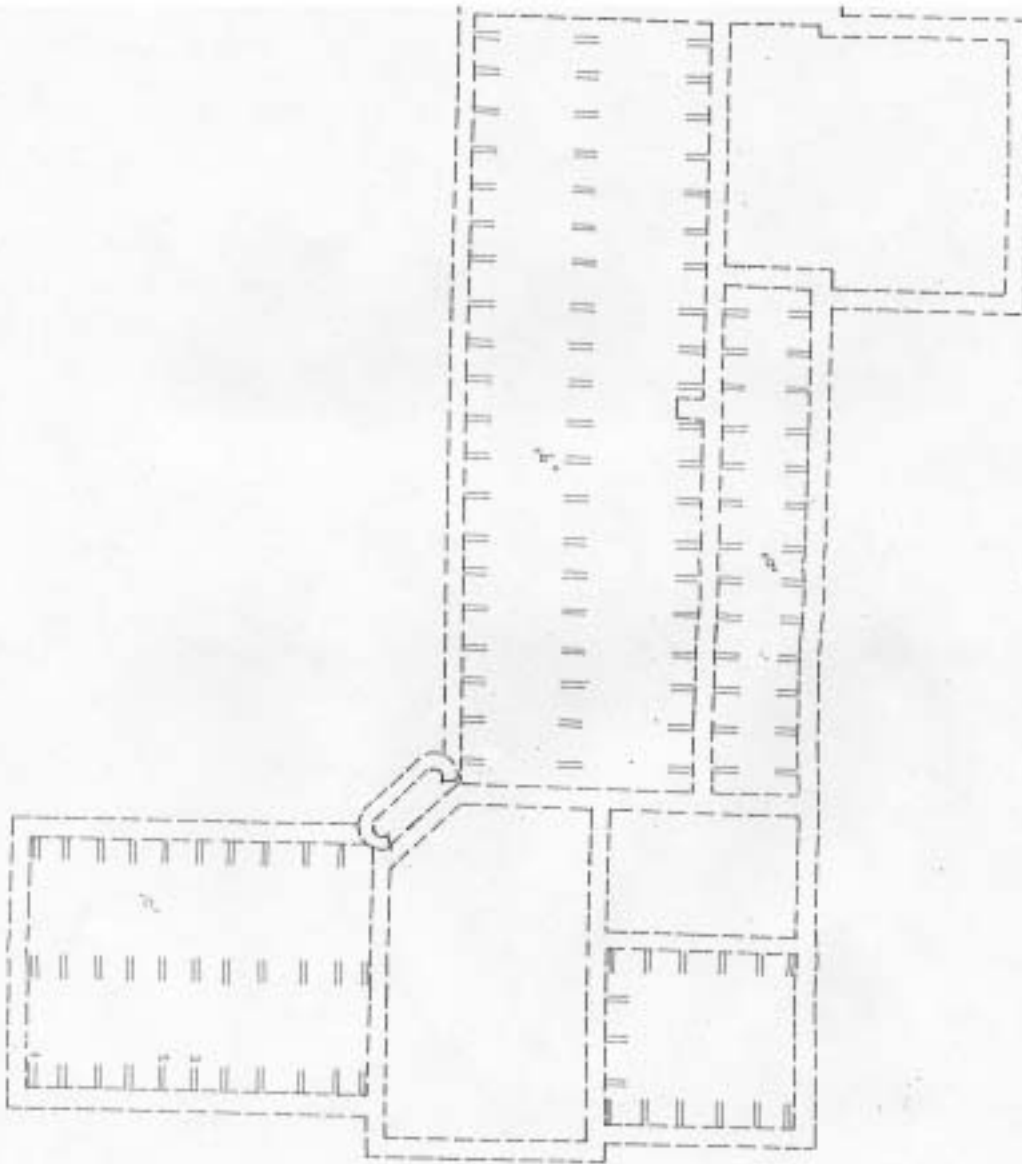
A fa zárófödémeket az épület használója házilagosan feltárta, abból a célból, hogy a födémgerendák felfekvésénél a kapcsolat ellenőrizhető legyen, mivel a gombásodás veszélye leginkább a gerendavégeket fenyegeti. Ezeken a helyeken a gerendák légjárástól elzárva, hosszú ideig nedves fallal érintkeznek, a nedves környezet pedig kedvező a gombák megtelepedéséhez.

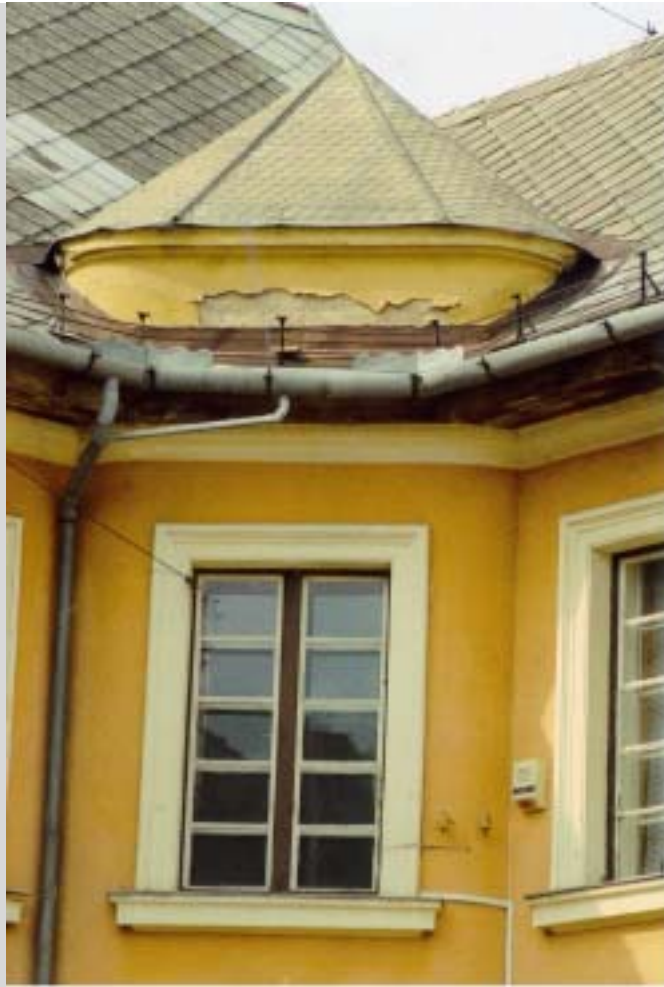
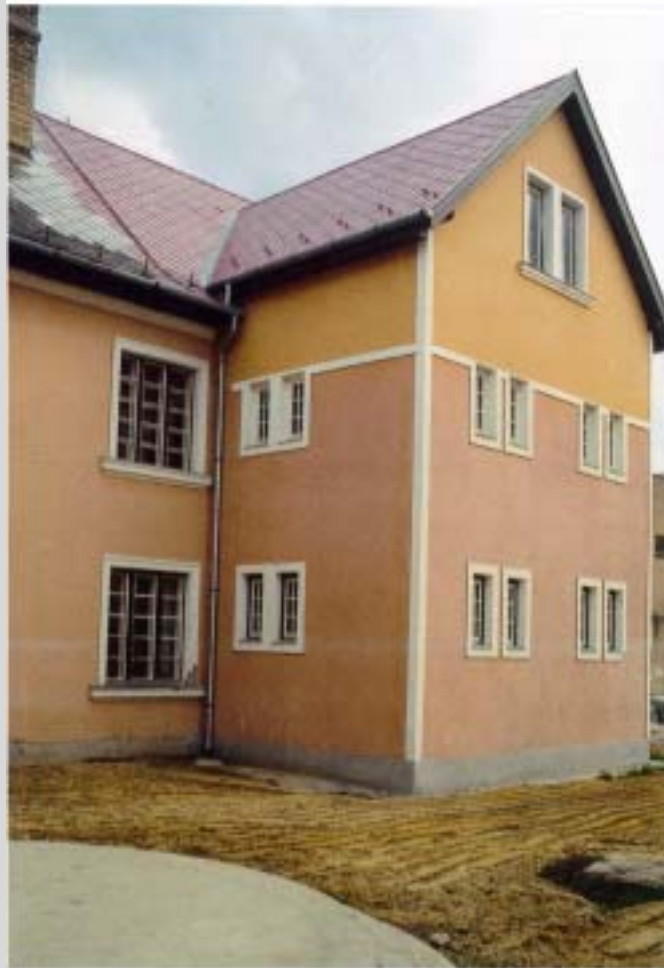
A homlokzati vakolatrétegen kisebb vakolathibák találhatóak, valamint a homlokzati képet rontó szerelvények, vezetékek kerültek elhelyezésre. Ez utóbbiak eltávolítását, illetve védőcsőbe való süllyesztett elhelyezését követően a homlokzati színező festést is fel kell újítani.
